FIOCRUZ

E257Y37A

LAUDO DAS INSTALAÇÕES ELETRICAS- PRÉDIO

O presente documento tem como objetivo apresentar e identificar os pontos de falha nas instalações elétricas do Prédio HPP – Pavilhão Hélio e Peggy Pereira.

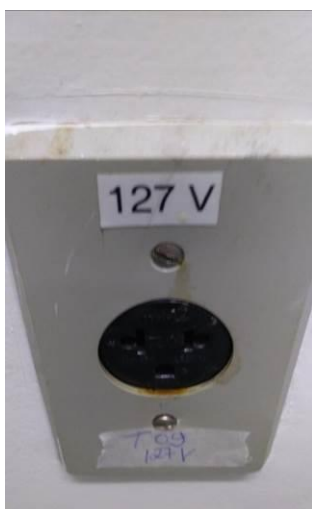
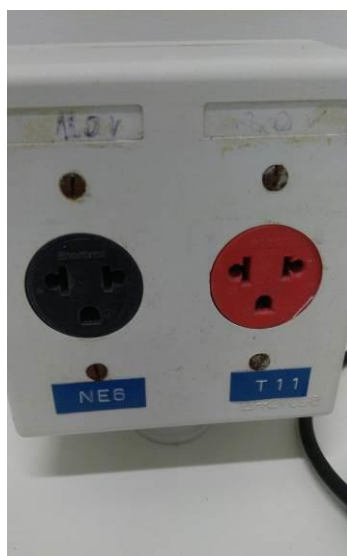
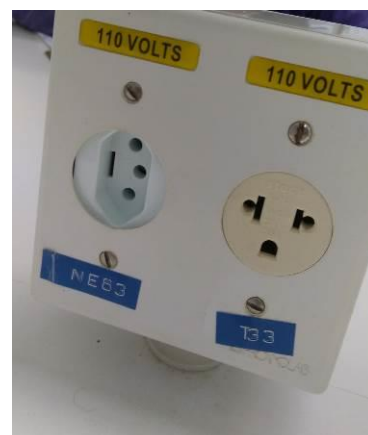
Tomadas fora de padrão

Foram verificadas todas as salas do Térreo do Prédio HPP levantando todos as informações do sistema elétrico existente, onde foi possível constatar que a maioria das instalações apresentam tomadas fora do padrão ABNT NBR 14136.

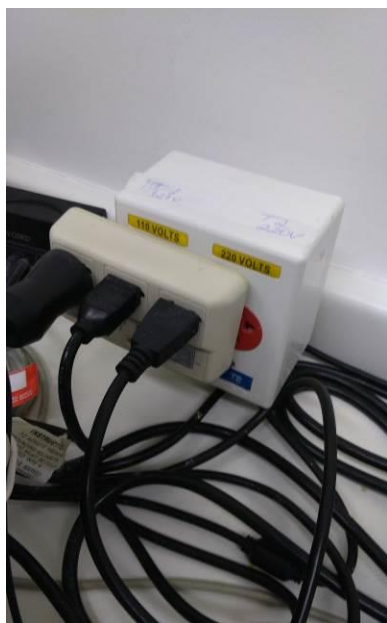
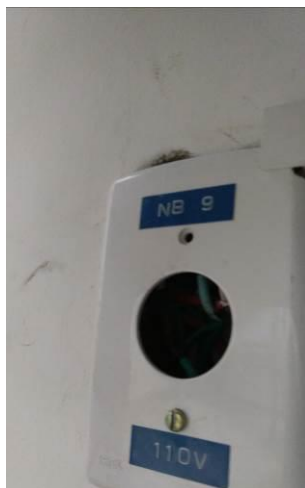
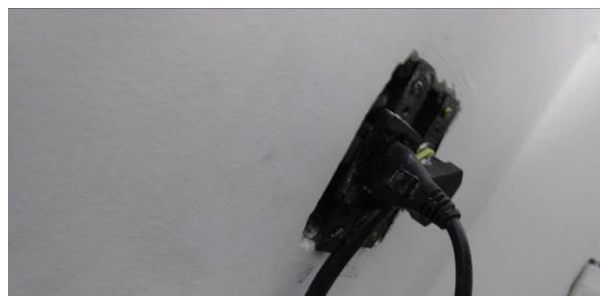
Uso incorreto de Tomadas

Foram verificados ainda as condições de utilização dos pontos de tomadas nas salas e foram encontradas tomadas sem plugs, utilização de sistema “Tês” para aumentar o número de equipamentos no mesmo ponto de tomada, tal prática não é recomendada pois pode haver a sobrecarga nos circuitos.

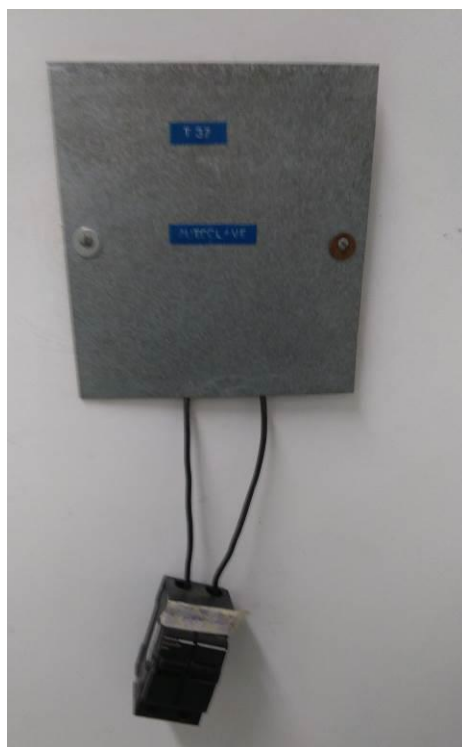
Uso incorreto de Tomadas

Foram verificados ainda, a utilização de circuitos de tomadas de forma incorreta em seu conceito (circuitos normal, emergência e no-break), como por exemplo, equipamentos sensíveis sendo ligados em sistema normal com a utilização de mini nobreaks individuais.

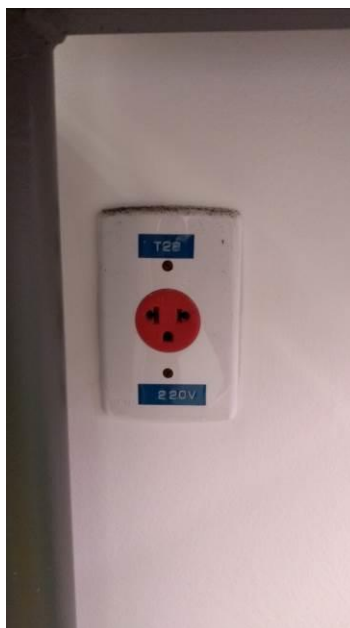
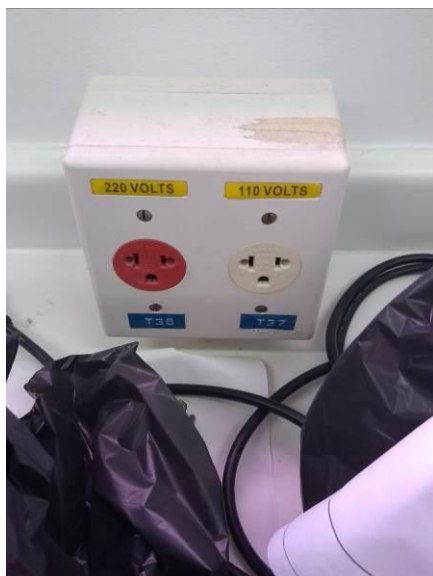
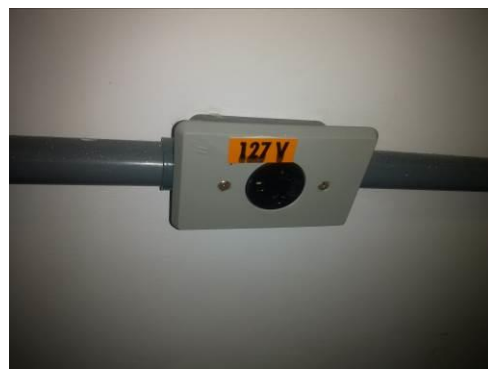
Tomadas fora de padrão

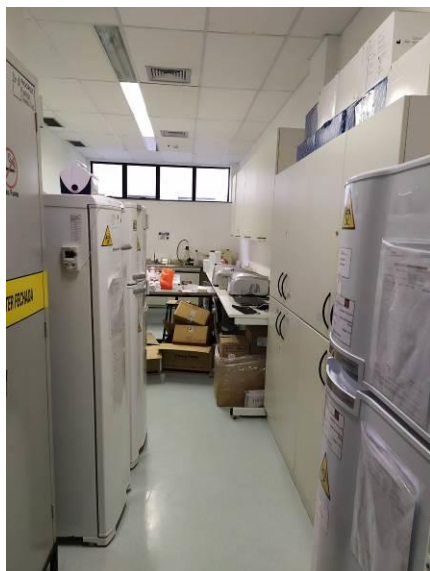
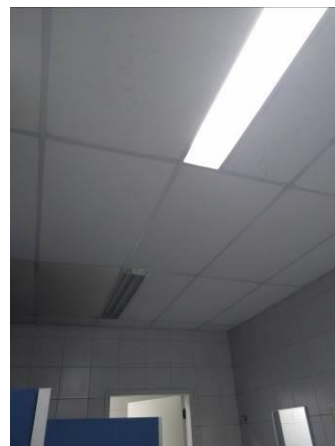
Lâmpada queimada

Foram verificados a presença de lâmpadas queimadas e a utilização de circuitos de iluminação conectados nos mesmos circuitos de tomadas em alguns ambientes.

Deverá ser emitida memória de cálculo de iluminação para validar as luminárias existentes e possíveis adequações.

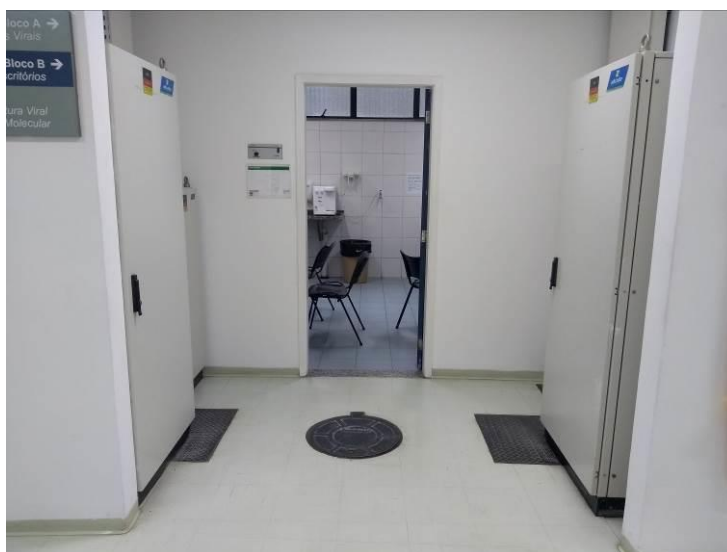
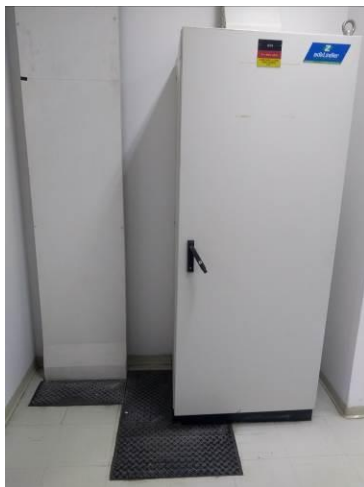
Localização dos Painéis Gerais

Foi verificado que os Painéis gerais do Prédio HPP (QGN, QGNB e QGNE) estão localizado em um corredor próximo a copa dos funcionários, o que contraria as normas de NR 10 de segurança de instalações elétricas.

Deve-se prover novo local de instalação dos painéis elétricos que estão em local de tráfego de pessoas ou de difícil manutenção.

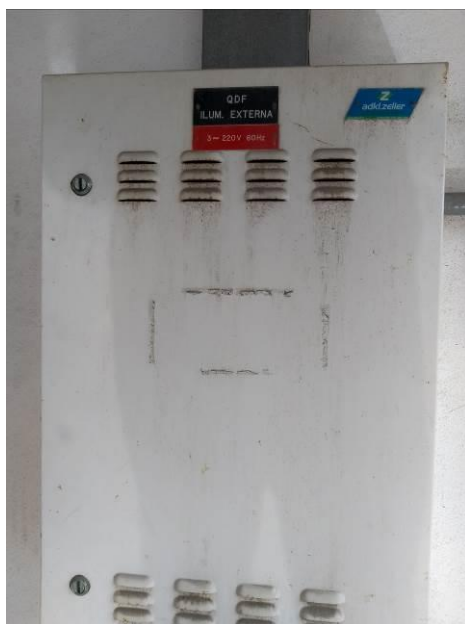
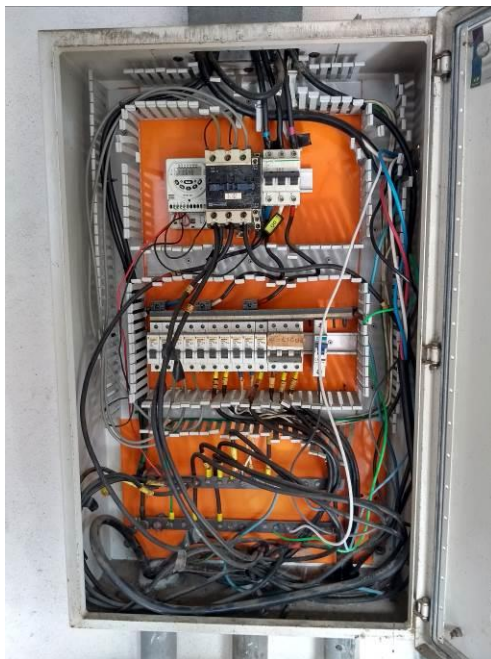
Painel necessita de Manutenção

Foram constatados a necessidade de manutenção dos painéis que apresentam ferrugem e organização dos cabos nos painéis.

Deve-se realizar termovisão dos painéis elétricos para verificar as condições de operação do prédio.

Deve-se verificar os terminais e pontas dos condutores, e verificar o aperto dos parafusos. Nos casos em que houver indício de superaquecimento, devem ser removidos as partes dos condutores até o ponto onde a isolamento encontrar-se sem danos e instalar novos terminais.

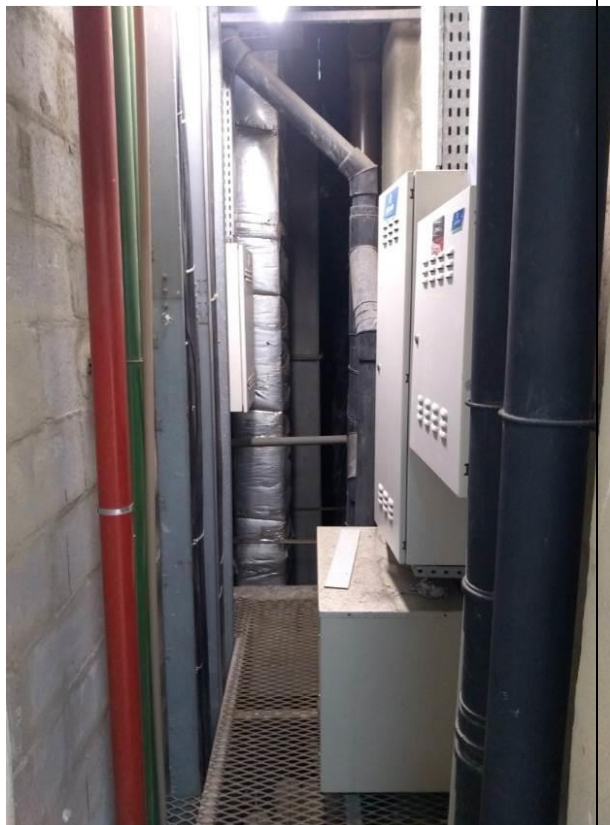
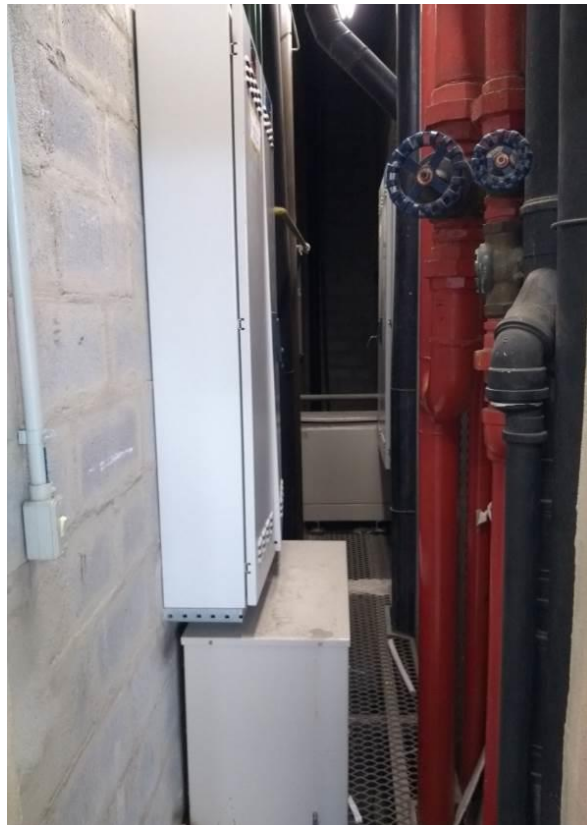
Shaft elétrico

É possível notar, pelas fotos tiradas in loco, que a sala de painéis de distribuição não respeita as distâncias mínimas exigidas por norma, não sendo possível garantir a segurança dos operadores.

Além das distâncias de segurança, não é recomendável a instalação das linhas elétricas nos mesmos espaços de linhas não-elétricas, como água, esgoto e incêndio. Caso não haja outra alternativa, devem ser tomadas precauções para proteção das linhas e quadros elétricos, que os protejam contra os efeitos da condensação e possíveis vazamentos. Indica-se nessas áreas a utilização de painéis IP55.
