CLIENTE:	Nº DA META:	Nº Documento:	Nº REVISÃO:	Nº PÁGINAS:
FIOCRUZ		E257Y04A	00	1 de 13

LAUDO TÉCNICO - SISTEMA DE PROTEÇÃO
CONTRA DESCARGAS ATMOSFÉRICAS

O presente documento tem como objetivo verificar as condições de instalação do Sistema de Proteção contra Descargas Atmosféricas analisando suas características conforme norma NBR 5419/2015.

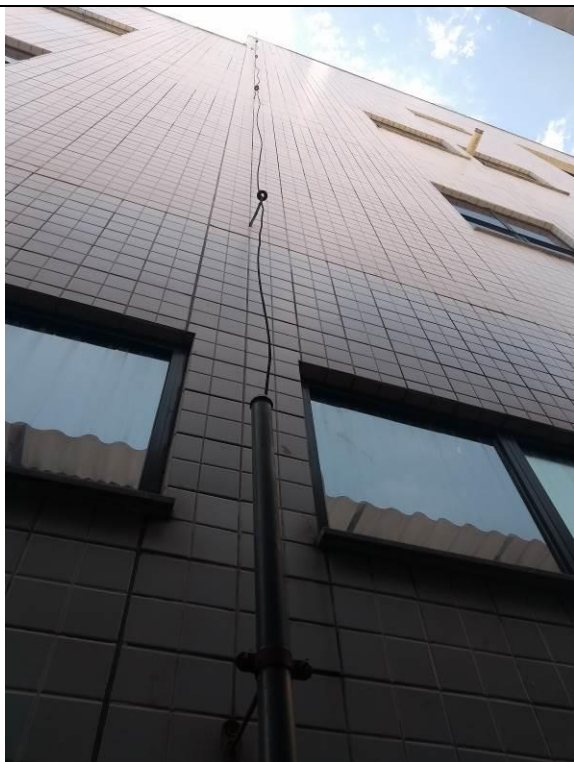
Algumas descidas do sistema de SPDA estão com os cabos frouxos, conforme indicado nas fotos 1 e 2. Sugerimos que seja realizada uma manutenção para realização da tração dos cabos de todas as descidas do sistema de SPDA do prédio.

1 - Descida de cabo de SPDA

Deverá ser realizada a manutenção nos cabos da malha de cobertura do prédio para o correto posicionamento (manter os cabos corretamente esticados e com sua continuidade elétrica verificada).

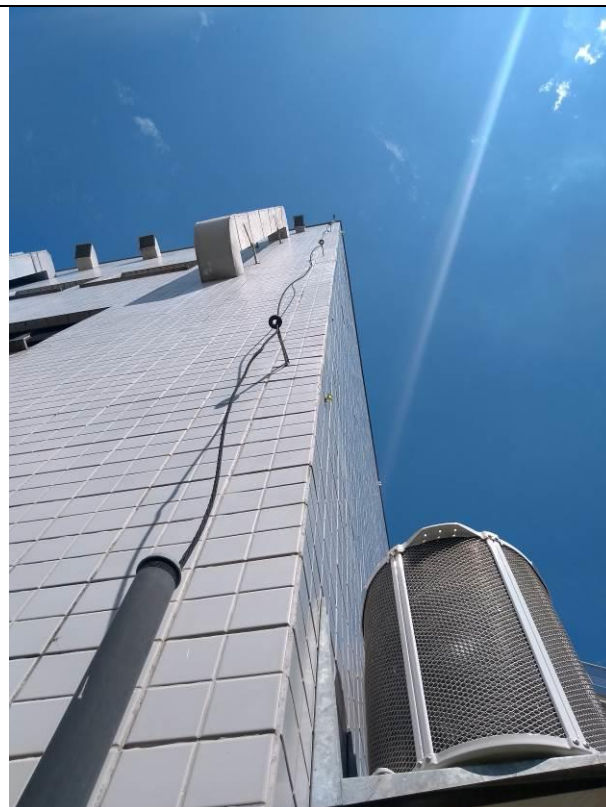
2 - Descida de cabo não esticado

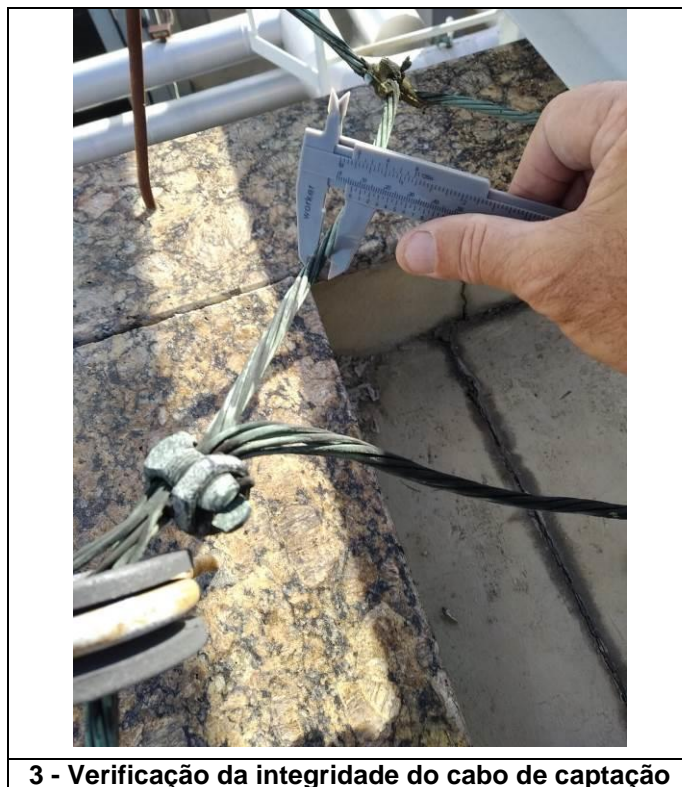
3 - Verificação da integridade do cabo de captação

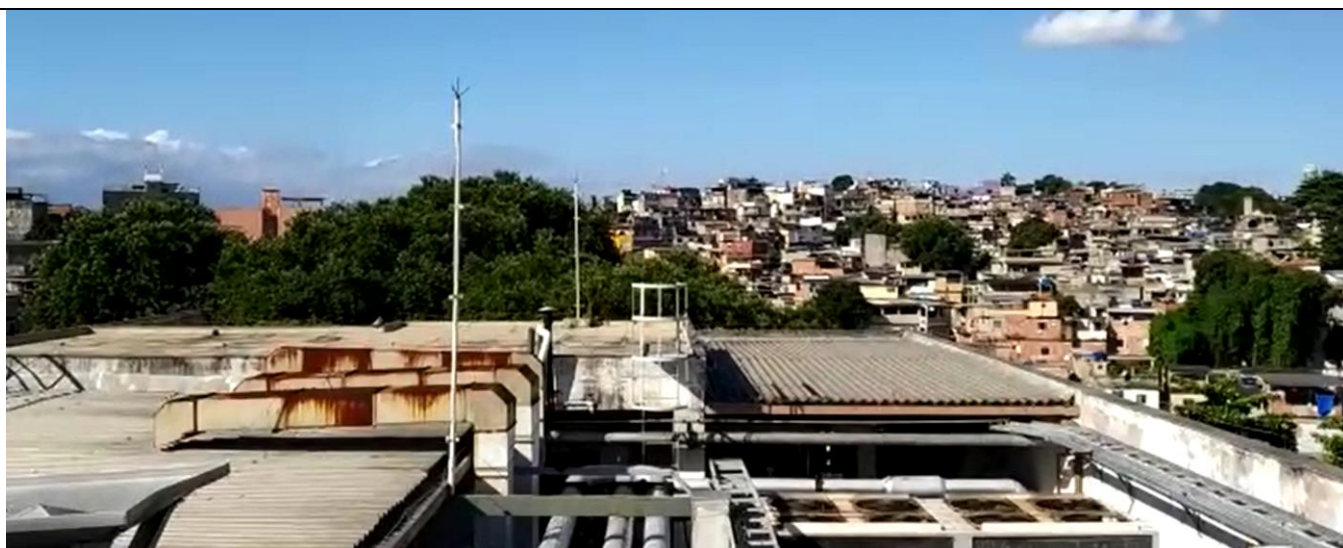
4 - Posição dos Captadores tipo Franklin

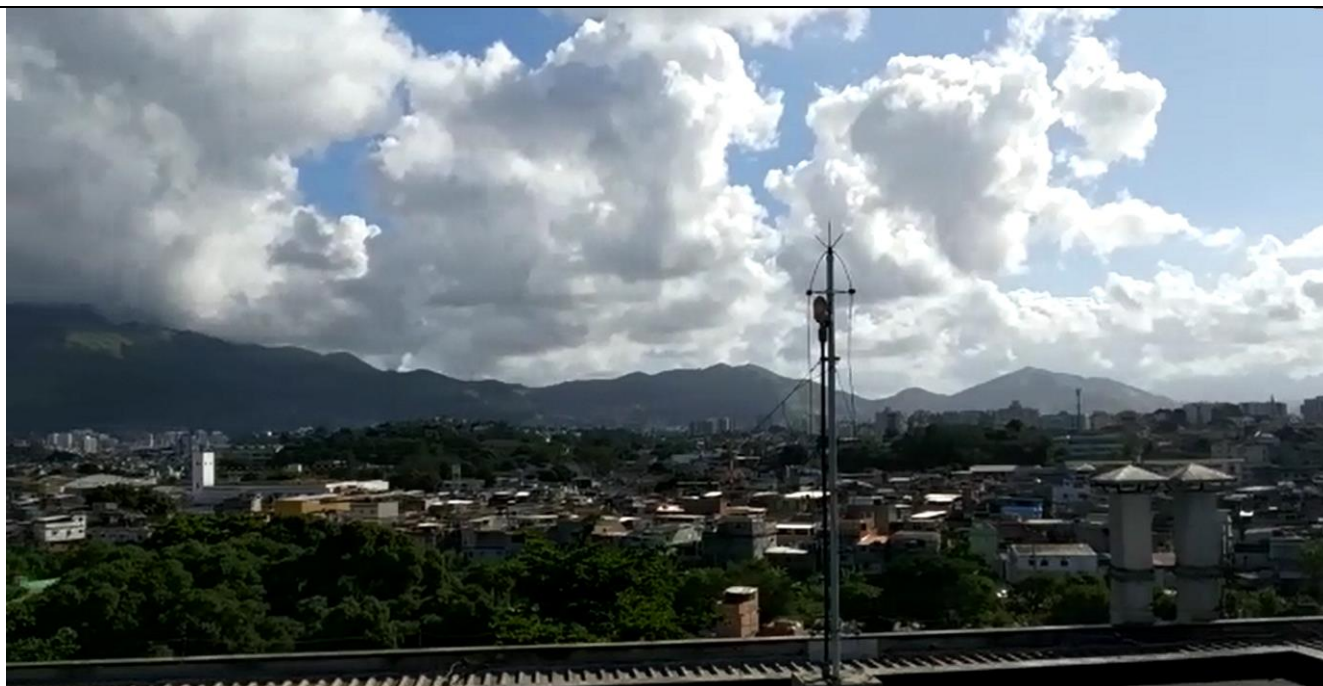
5 - Captor Tipo Franklin

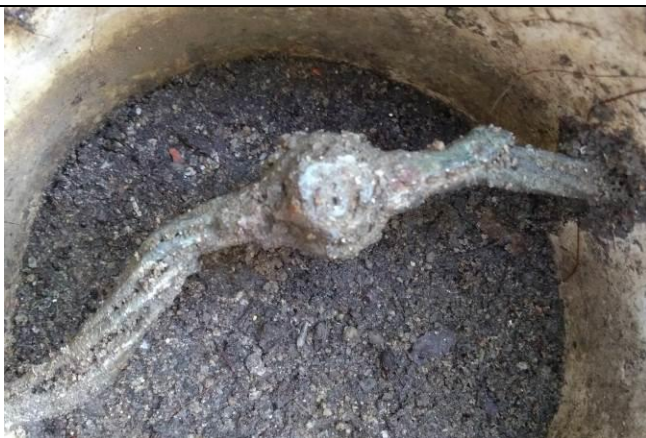
6 - Vista interna da Caixa de Inspeção

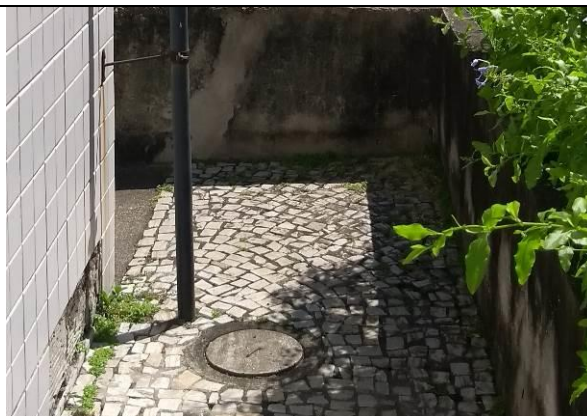
7 - Vista da Caixa de Inspeção

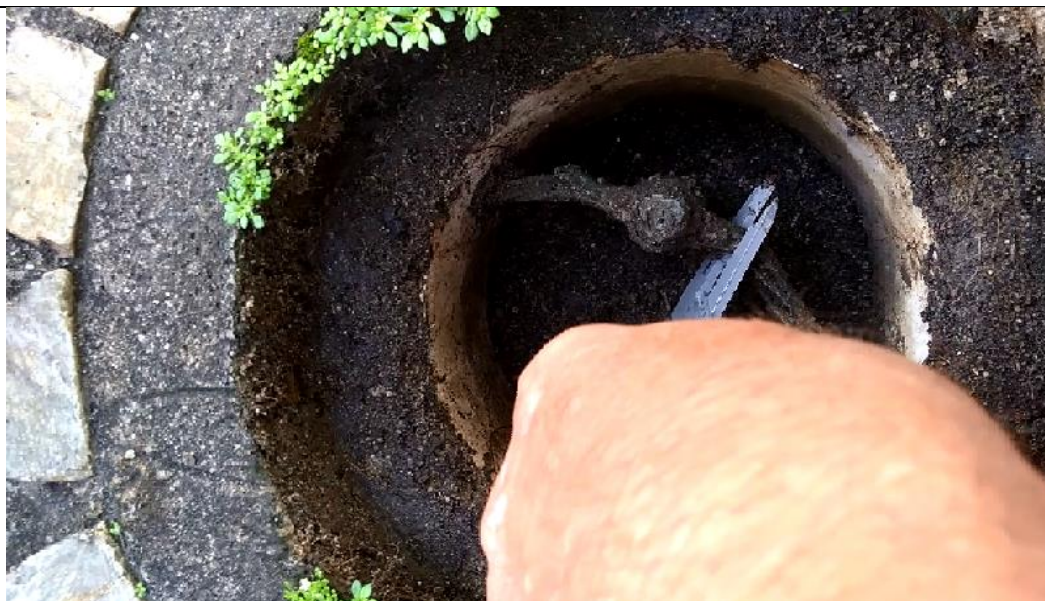
8 – Caixa de inspeção de SPDA e Aterramento

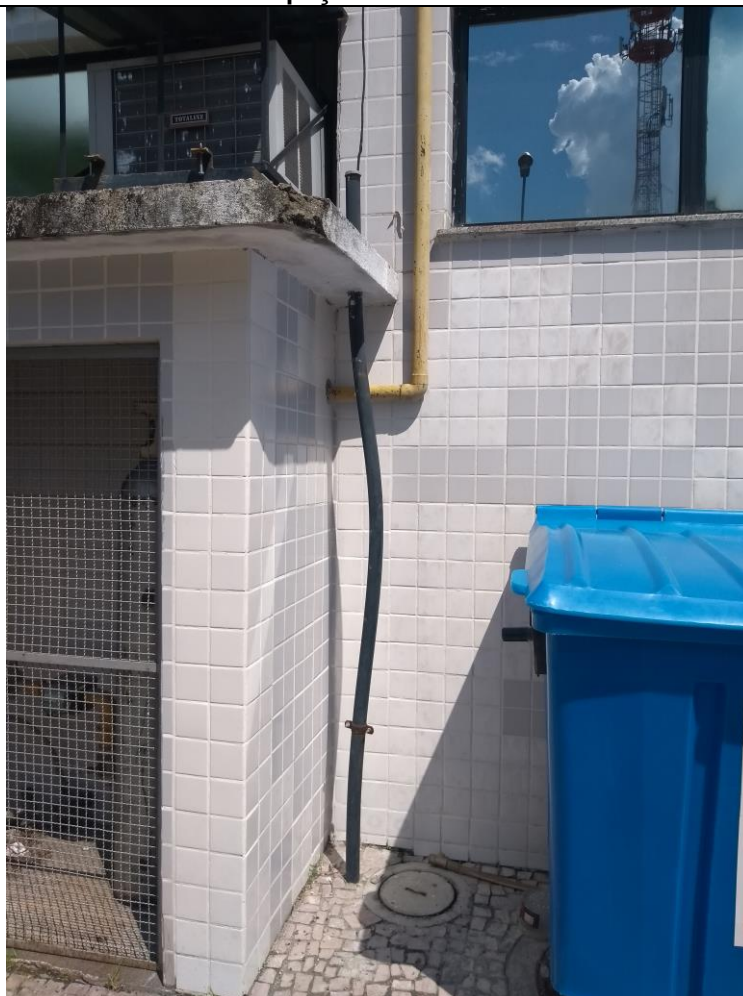
Há uma descida de SPDA muito próxima a tubulação de gases conforme indicado na foto 9. Sugerimos que a descida seja deslocada desviando das tubulações.

9 – SPDA passando perto de tubulação de gases

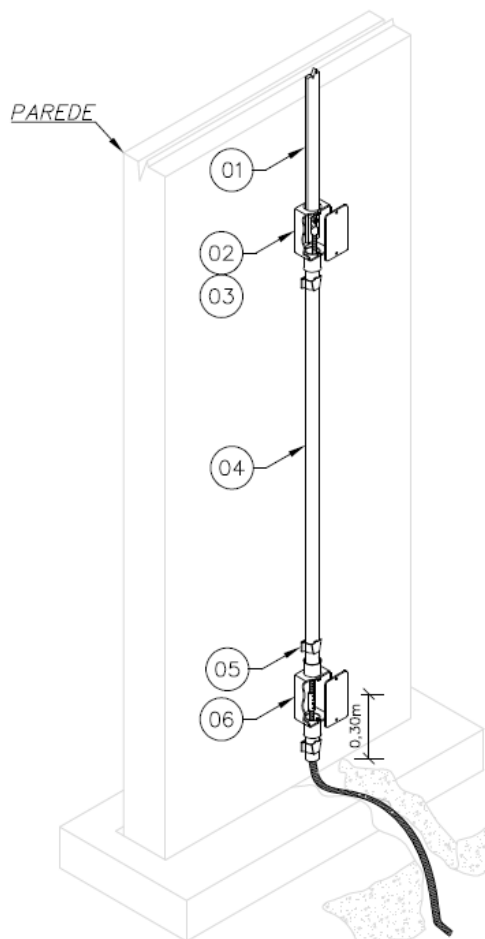
11 – Detalhe de descida de SPDA com fita de alumínio

Sugerimos que para a opção de descidas do Sistema de SPDA, seja executada com barras de alumínio com seção mínima de 70mm² e espessura mínima de 3mm, conforme indicado na foto 11, com objetivo de evitar furto de materiais, consequentemente acarretando danos a integridade da Sistema de SPDA.
