RELATÓRIO TÉCNICO DE AVALIAÇÃO DAS CAIXAS DE GORDURA DO CAMPUS MANGUINHOS E EXPANSÃO.

FIOCRUZ

Coordenação-Geral de Infraestrutura dos Campi

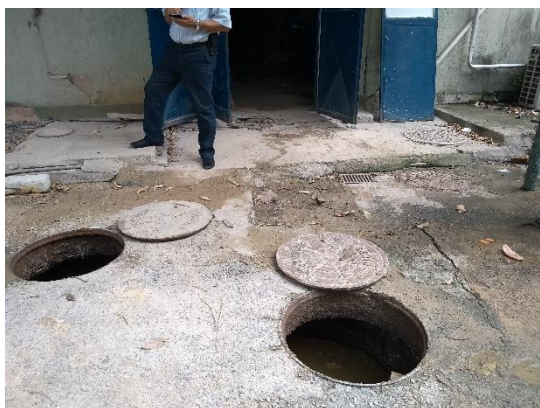
A ligação da caixa de gordura com a rede de esgoto existente se encontra **obstruída** (figura 4). A caixa de gordura não apresenta o **séptico** de separação o que a torna obsoleta.

Figura 3 - caixa de gordura da ENSP.

Recomenda-se a construção de uma caixa de gordura de acordo com as normas técnicas vigentes e a contratação de limpeza periódica com empresa capacitada para tal.

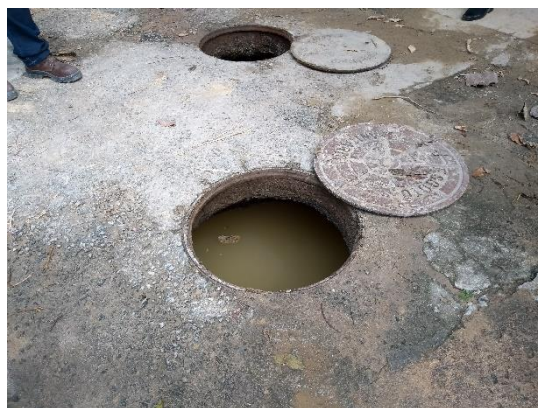
Figura 4 - caixa obstruída.

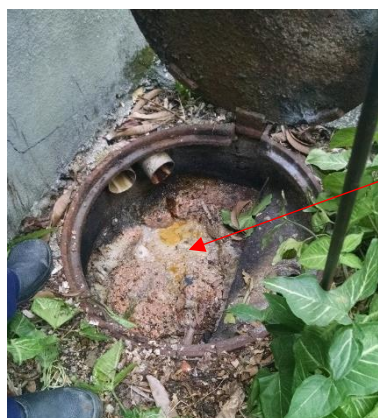
Figura 7 - caixa de gordura.

Segundo Tainá Rangel, do DMP, esta caixa tem um histórico de manutenção devido a obstruções de gordura nas tubulações, ainda que não seja de responsabilidade do Departamento de Manutenção Predial. A limpeza não é realizada periodicamente, o que agrava o problema.

Restos de comida

Recomenda-se a construção de uma caixa de gordura de acordo com as normas técnicas vigentes e a contratação de limpeza periódica com empresa capacitada para tal.

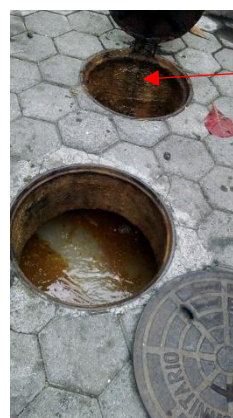
Figura 8 - caixa de gordura.

Placas de gordura aderidas na parede

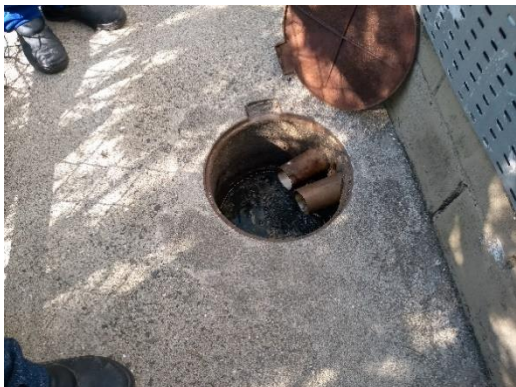
Figura 12 - caixa de gordura.

Situação: Caixa não atende a demanda.

$0,62 \text{ m}^3 > 0,063 \text{ m}^3$ - Não atende à demanda apresentada de 300 refeições

O diâmetro nominal da tubulação de saída: $50\text{mm} < 100 \text{ mm}$ (mínimo exigido pela NBR 8160)

Recomenda-se a construção de uma caixa de gordura de acordo com as normas técnicas vigentes.

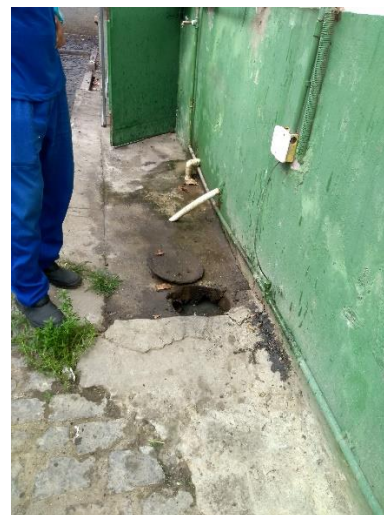
Figura 14 - caixa de gordura.

A vistoria feita na caixa de gordura da quadra constatou que a mesma não está de acordo com o dimensionamento mínimo. A limpeza não é realizada periodicamente e a tubulação de saída não está de acordo com a norma técnica.

$0,05 \text{ m}^3 < 0,12 \text{ m}^3$ - Não atende à demanda apresentada para 50 refeições

O diâmetro nominal da tubulação de saída: $50\text{mm} < 100 \text{ mm}$ (mínimo exigido pela NBR 8160)

Recomenda-se a construção de uma caixa de gordura de acordo com as normas técnicas vigentes.

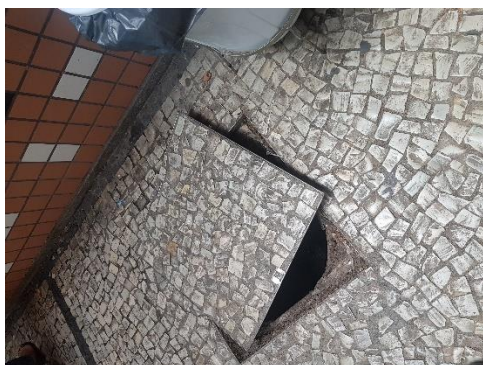
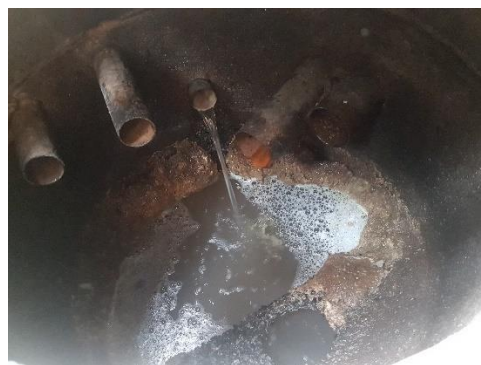
A vistoria feita na caixa de gordura do restaurante do trenzinho constatou que a mesma está de acordo com o dimensionamento mínimo. A limpeza é realizada periodicamente e a tubulação de saída **não** está de acordo com a norma técnica.

O diâmetro nominal da tubulação de saída: 75mm < 100 mm (mínimo exigido pela NBR 8160)

Recomenda-se a substituição da tubulação de saída para 100mm de acordo com as normas técnicas vigentes.

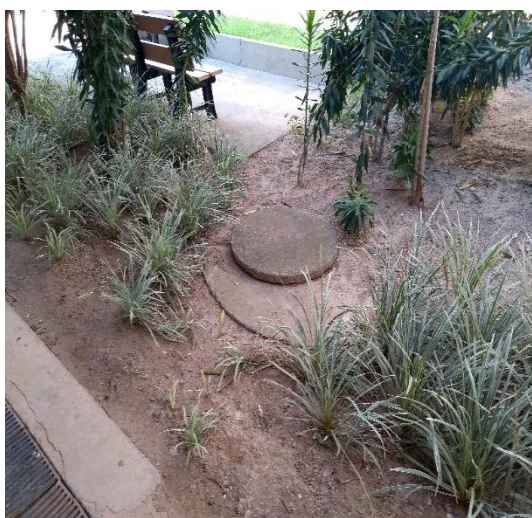
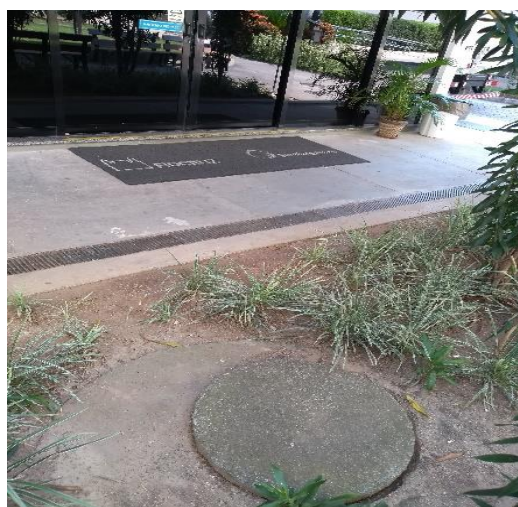
Em visita e levantamento realizado, constatou-se que as caixas de gordura existentes em Biomanguinhos não tem ligação com a rede de esgoto captada pela ETE do Campus Manguinhos. A ligação da caixa principal é feita pela ETE de Biomanguinhos e a caixa de lavagem é escoada pela rede mista.

Figura 20 - caixa de gordura principal.

Recomenda-se a a separação da rede mista existente e a ligação da caixa de gordura de lavagem na rede de esgoto nova.

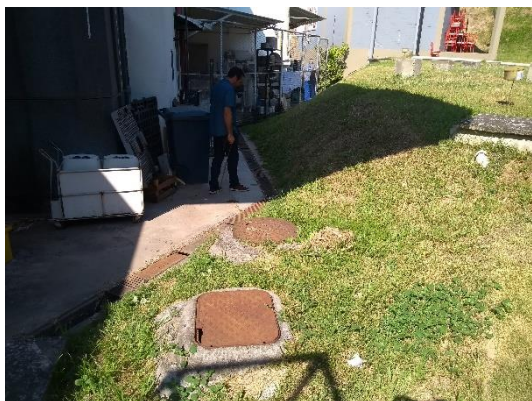
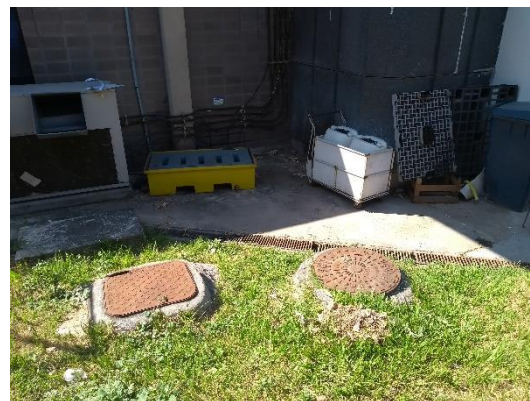
Figura 22 - caixa de gordura de lavagem.

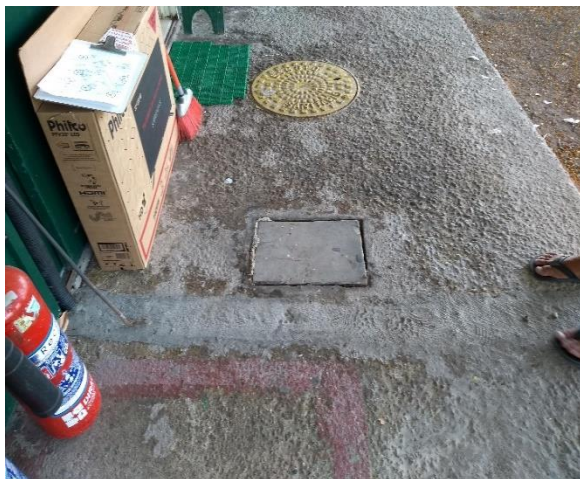
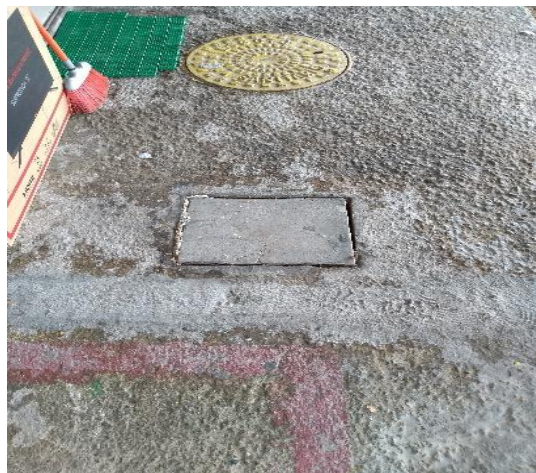
A caixa de gordura é limpa pelos próprios responsáveis pelo restaurante, mesmo assim não está dimensionada corretamente para a quantidade de refeições estimadas.

$0,048 \text{ m}^3 < 0,12 \text{ m}^3$ - Não atende à demanda apresentada para 50 refeições

O diâmetro nominal da tubulação de saída: $50 \text{ mm} < 100 \text{ mm}$ (mínimo exigido pela NBR 8160)

Recomenda-se a construção de uma caixa de gordura de acordo com as normas técnicas vigentes e a contratação de limpeza periódica com empresa capacitada para tal.

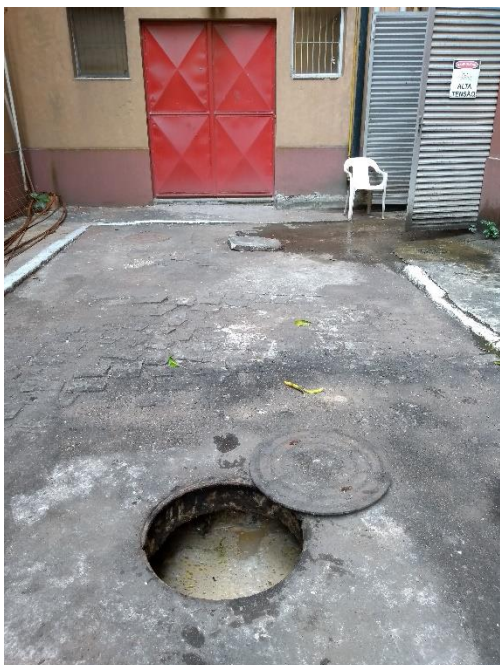
Existem duas caixas. Uma do restaurante e uma da copa, a caixa do restaurante e da copa não apresenta a separação dos sépticos para limpeza, o que as torna obsoletas e contribui para a passagem de gordura para a rede de esgoto existente. A limpeza não é realizada periodicamente, o que agrava o problema.

Figura 30 - caixa de gordura do restaurante.

Recomenda-se a construção de uma caixa de gordura de acordo com as normas técnicas vigentes e a contratação de limpeza periódica com empresa capacitada para tal.

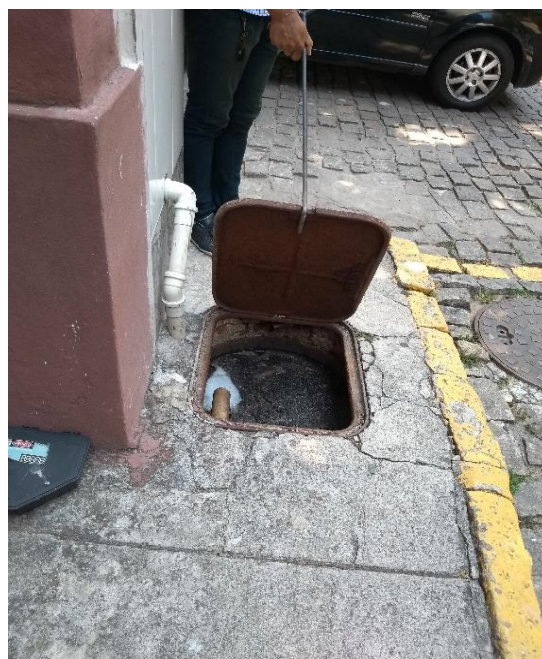
Figura 31 - caixa de gordura da copa.
