RELATÓRIO FOTOGRÁFICO – 002/2018

Pavilhão: Ernani Braga

Solicitação: Avaliação da fachada, telhado e escada metálica

Avaliação do estado atual da fachada, cobertura e escada metálica do pavilhão Ernani Braga - ENSP

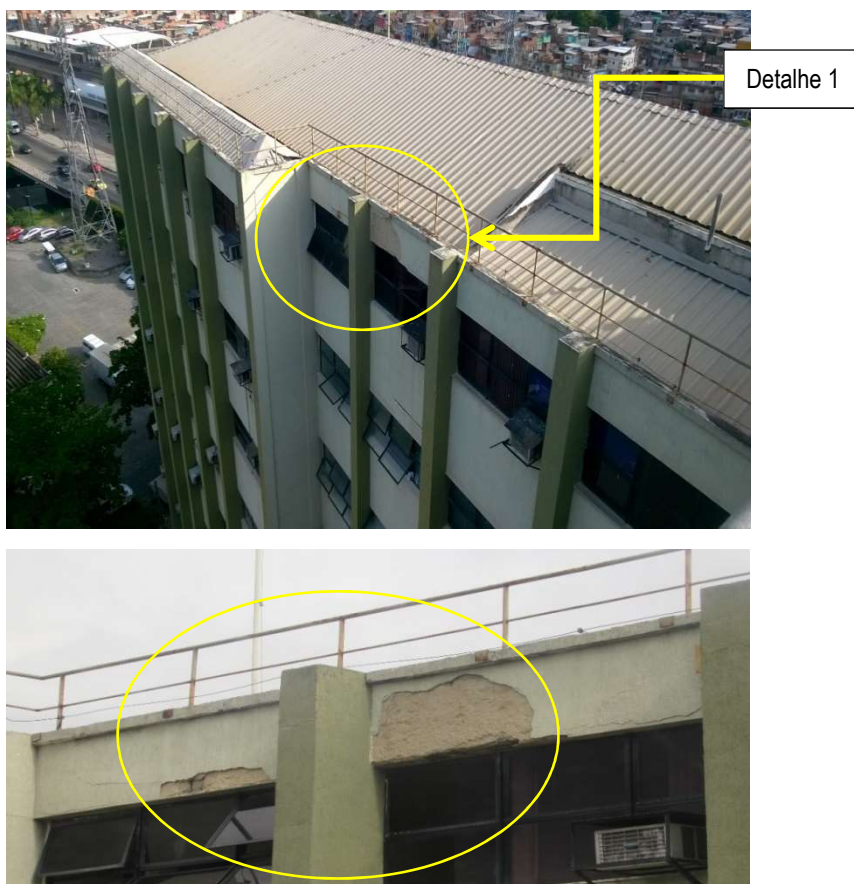
Figura 2 – Descolamento do substrato (argamassa de revestimento).

- Realizar ensaio de percussão com martelo de borracha no revestimento da fachada com o objetivo de se identificar regiões que ao serem percutidas apresentem som cavo (problemas de aderência). Posteriormente a essa identificação proceder a remoção do revestimento solto e respectiva correção.
- Executar o chapim no platibanda;
- Em relação à escada metálica realizar serviços básicos de lixamento da estrutura metálica, substituição de elementos danificados e executar pintura de proteção contra corrosão;
- Executar linha de vida;
- Revisar o aterramento e SPDA.

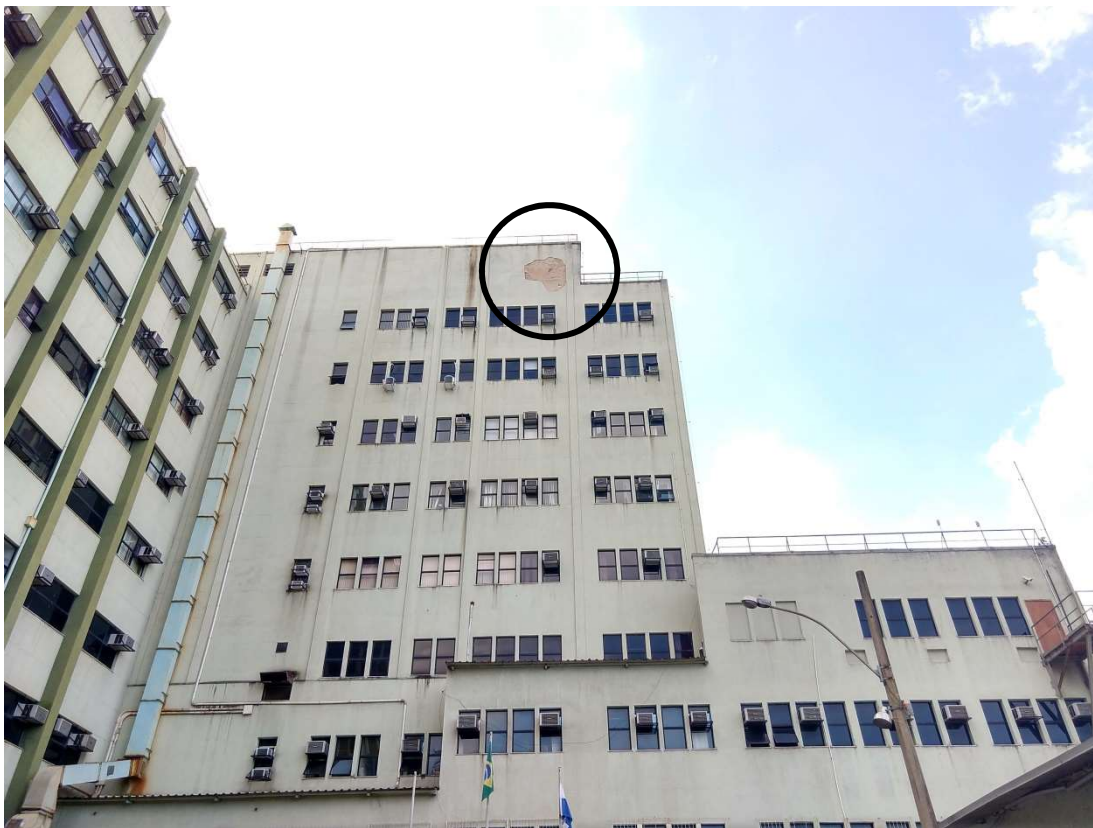
Figura 3 – Descolamento do substrato (argamassa de revestimento). Desplacamento com área aproximada de 1,0 m², ocorrido em março de 2018.

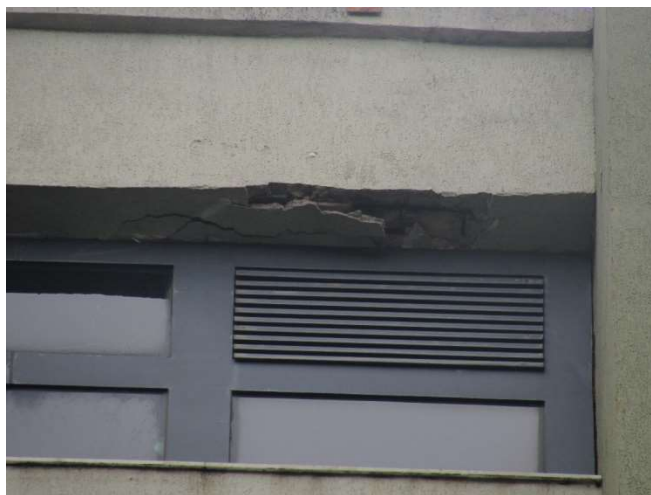
Figura 4 – Armadura exposta na parte superior do vão da esquadria.

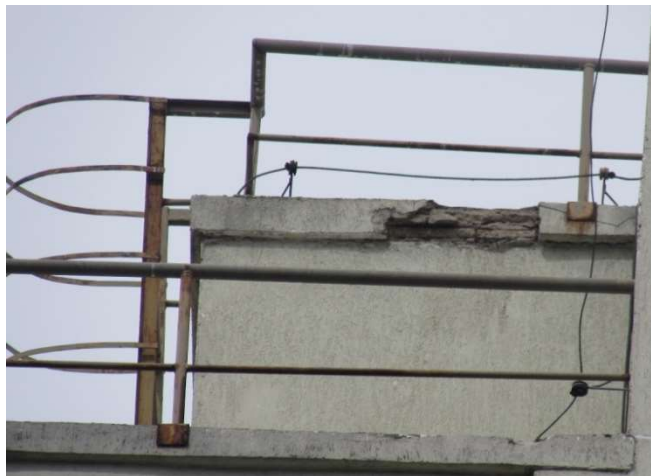
Figura 5 – Soltura do revestimento da platibanda, com exposição da armadura.

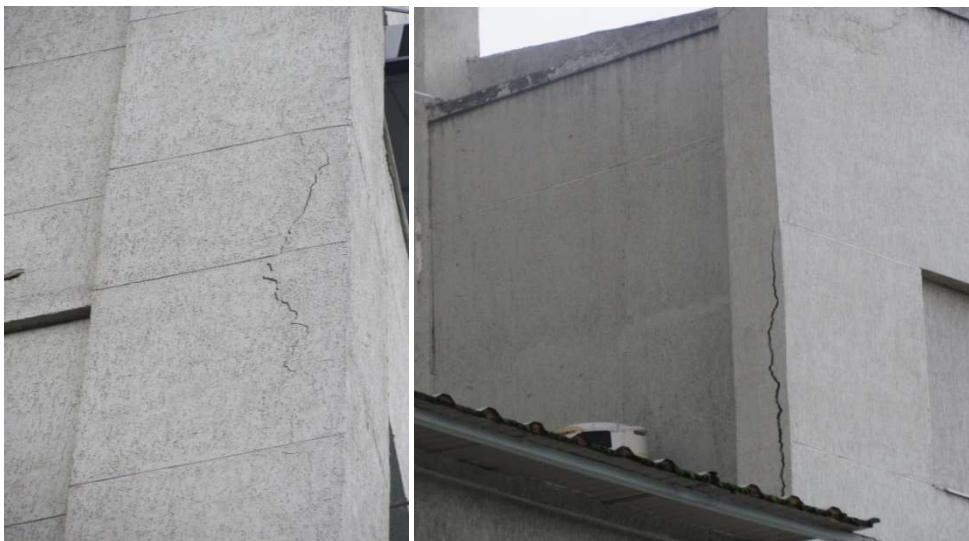
Figura 6 – Trincas do revestimento em canto de pilar e alvenaria.

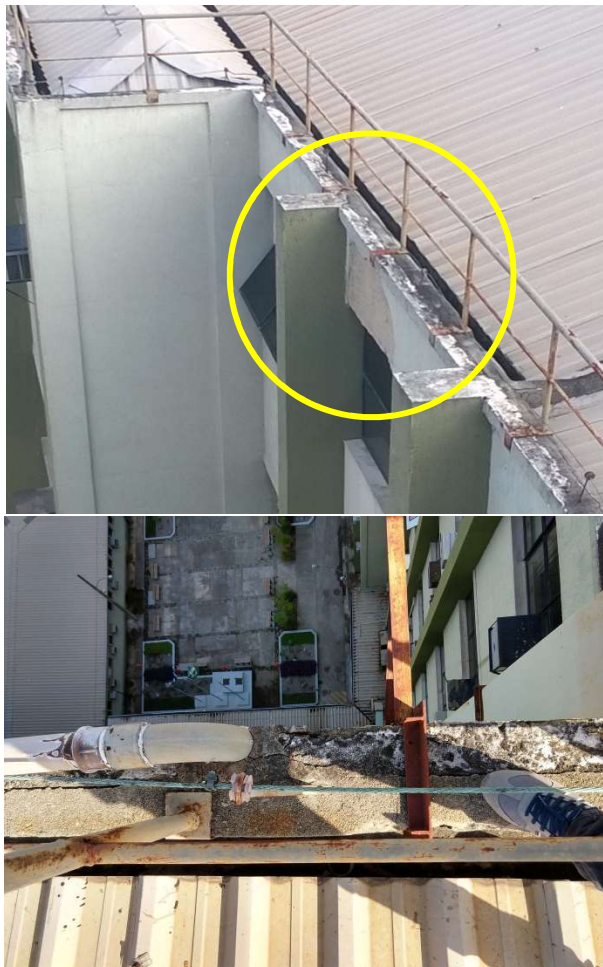
Figura 7 – Ausência de chapim na platibanda. Facilidade de penetração da água no revestimento causando umidade e posteriormente, soltura do substrato.

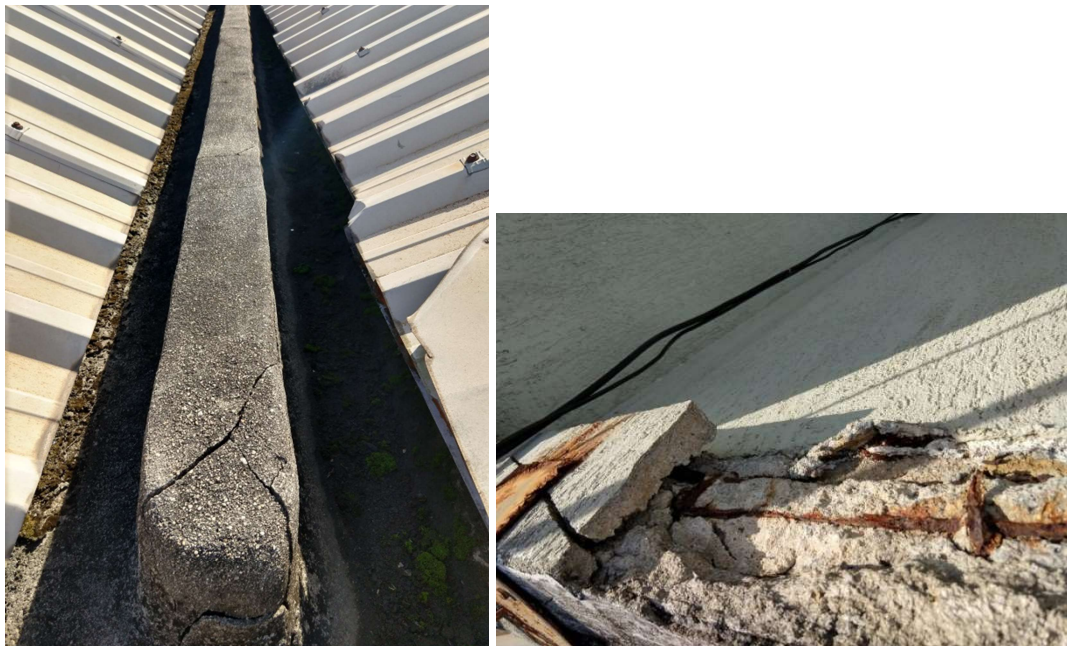
Figura 8 – Danos na argamassa de proteção mecânica da manta de impermeabilização e de alguns pontos da estrutura, permitindo, inclusive a exposição da armadura.

- Substituir **as telhas e rufos** metálicos que se encontrem danificados;
- Verificar e corrigir a fixação de todo guarda-corpo;
- Fixar as telhas à estrutura de madeira;
- Realizar manutenção dos rufos;
- Providenciar a limpeza das calhas;
- Verificar e corrigir a impermeabilização de laje de cobertura e peitoril;
- Limpar os tubos de descida d'água;
- Fixar os ralos aos seus respectivos tubos de descida de água;

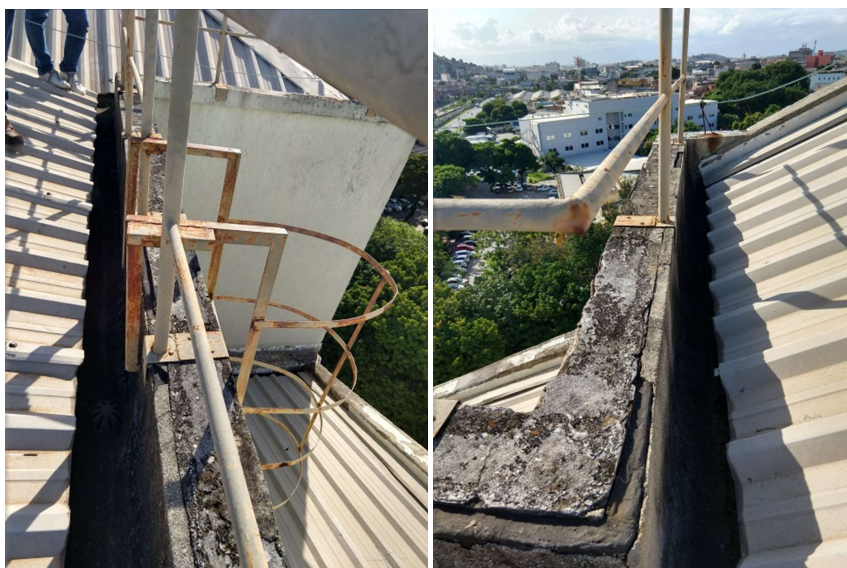
Figura 9 – Manta aplicada de forma inadequada não fazendo a dobra sobre o topo da canaleta. Ocorrendo a quebra da proteção mecânica (como foi o caso) a passagem da água entre a interface manta alvenaria/revestimento é inevitável.

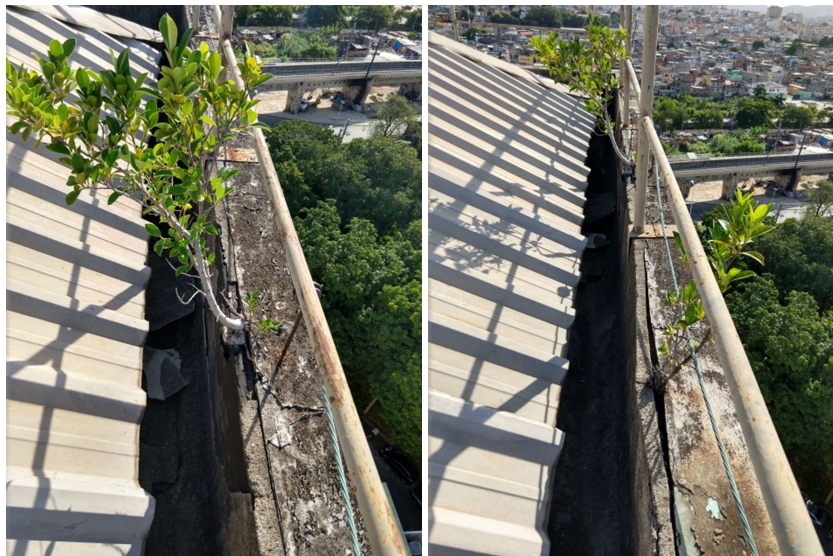
Figura 10 – Manta aplicada de forma inadequada conforme descrito na figura anterior. Permitindo deposição de sementes, entrada de água e crescimento de vegetação na linha do descolamento longitudinal.

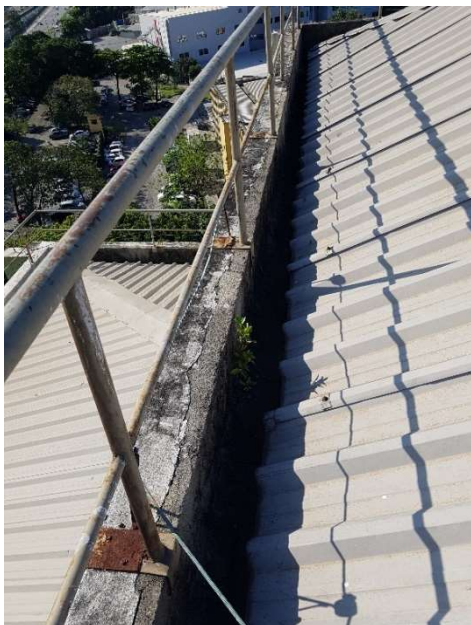
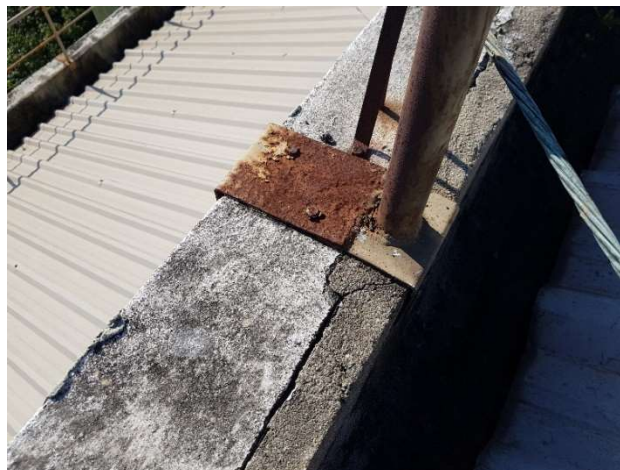
Figura 11 – Guarda corpo parcialmente corroído e base com emenda executada de forma inadequada.

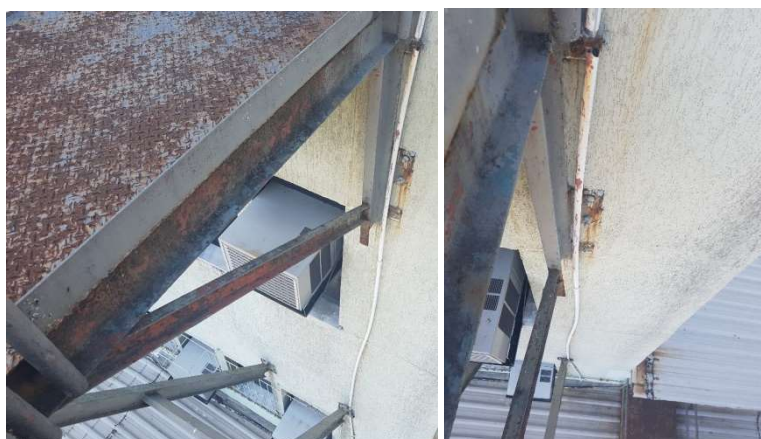
Figura 13 – Escoras (mão-francesa) e chumbadores com a pintura deteriorada e sinais de corrosão.

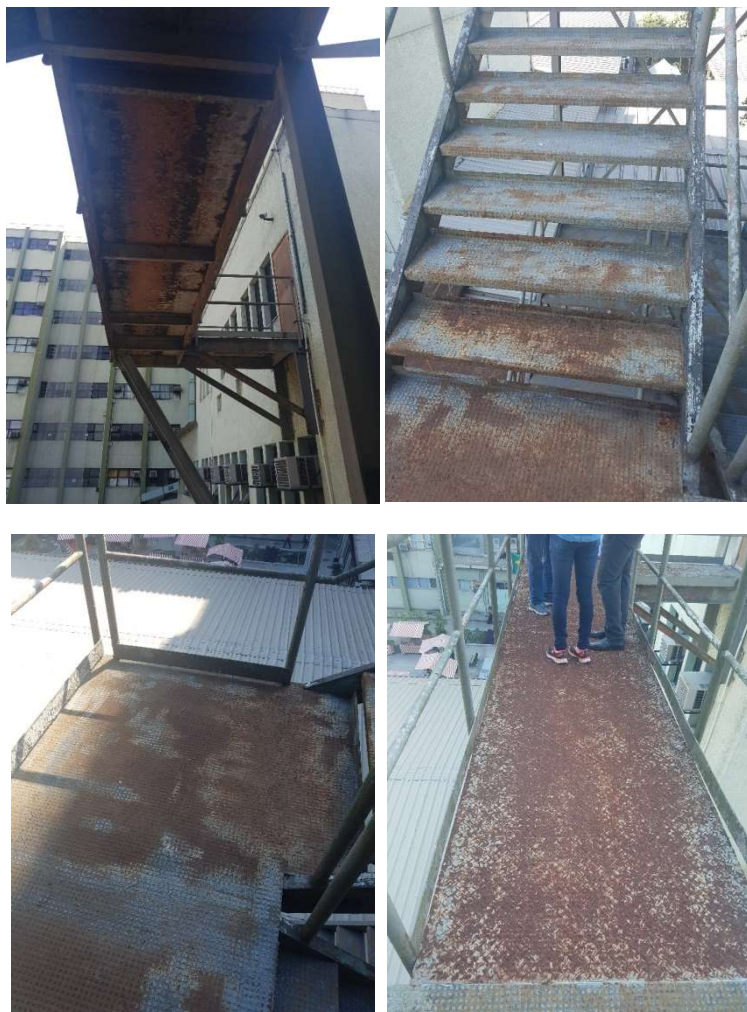
Figura 14 – Corrosão em pisos e patamares
