RELATÓRIO DE ANÁLISE

Relatório Nº 016/2016

Objeto: Visita técnica para reforma dos prédios da ENSP.

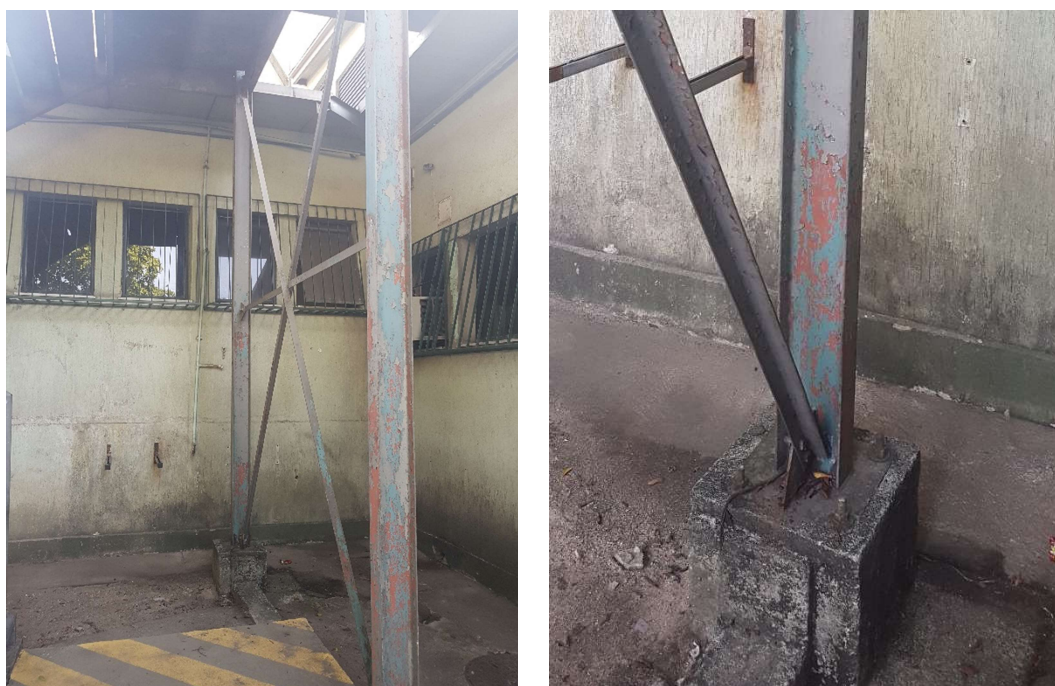
- A estrutura foi bem montada tecnicamente e foi protegida por pinturas;
- A escada possui perfis laminados com pilares em formato I, vigas em U, contraventamentos em L e escoras (mão francesa) em U e I. Já os degraus são em formato Z e patamares em chapas tipo xadrez;
- A proteção a base de tinta na estrutura da escada apresenta deterioração em várias regiões, parte até a pintura de fundo, parte no acabamento. No entanto a estrutura principal, vigas e pilares, em geral não está em estado corrosivo, apenas alguns pontos localizados;
- Os degraus estão com corrosão, porém sem perda de seção na maioria dos elementos;
- As chapas utilizadas nos patamares apresentam corrosão sem perda de seção, embora as chapas nos últimos patamares possuem maior região corroída;
- As placas de bases dos pilares e escoras têm regiões em corrosão;
- A escada não apresenta visíveis deslocamentos excessivos.

Figura 3 – A pintura se deteriora e expõe a estrutura ao processo de corrosão.

- Limpeza com hidrojateamento em toda estrutura e limpeza manual em regiões inacessíveis, seguida com pintura de proteção conforme materiais descritos no Anexo I e execução de furos nas chapas dos patamares para que não ocorra o acúmulo de água.

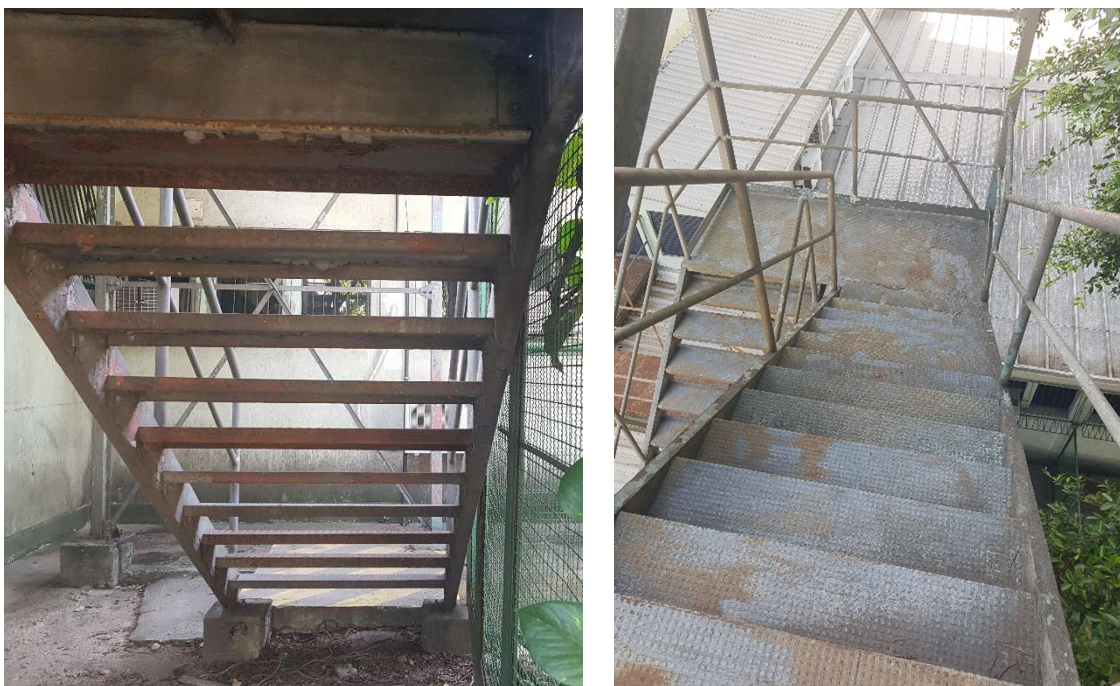
Figura 4 – Degraus em processo corrosivo antes da estrutura principal, devido à proteção mais branda e acúmulo de água em forma de poças.

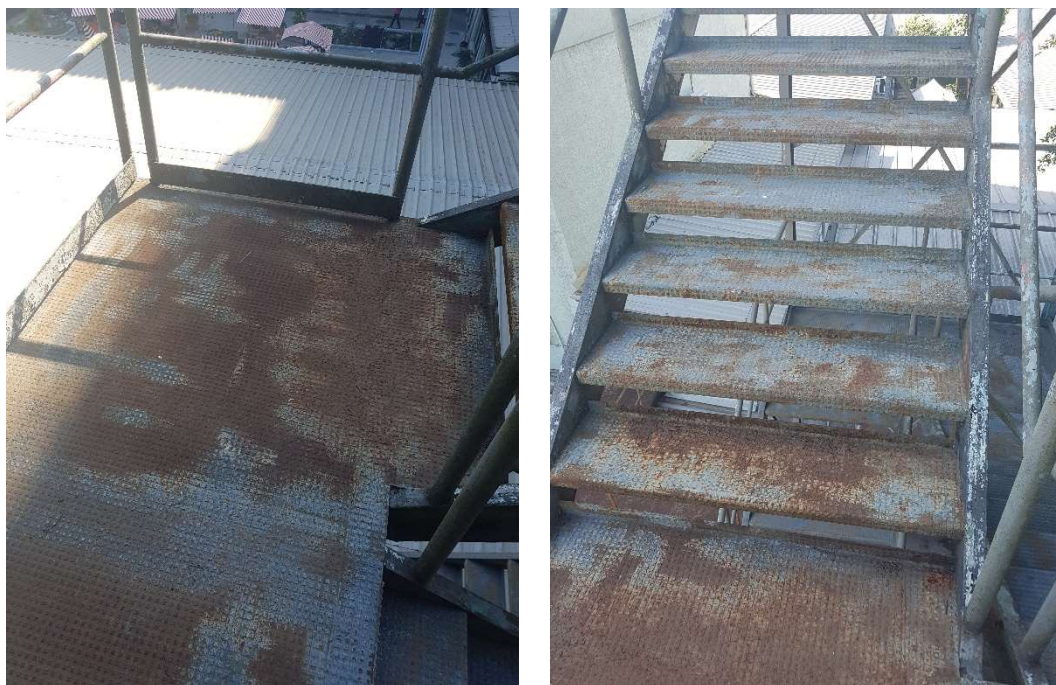
Figura 5 – Patamares com corrosão, idem figura 4, sendo que os últimos patamares possuem maiores áreas corroídas por acumular maiores poças de água em relação aos patamares inferiores.

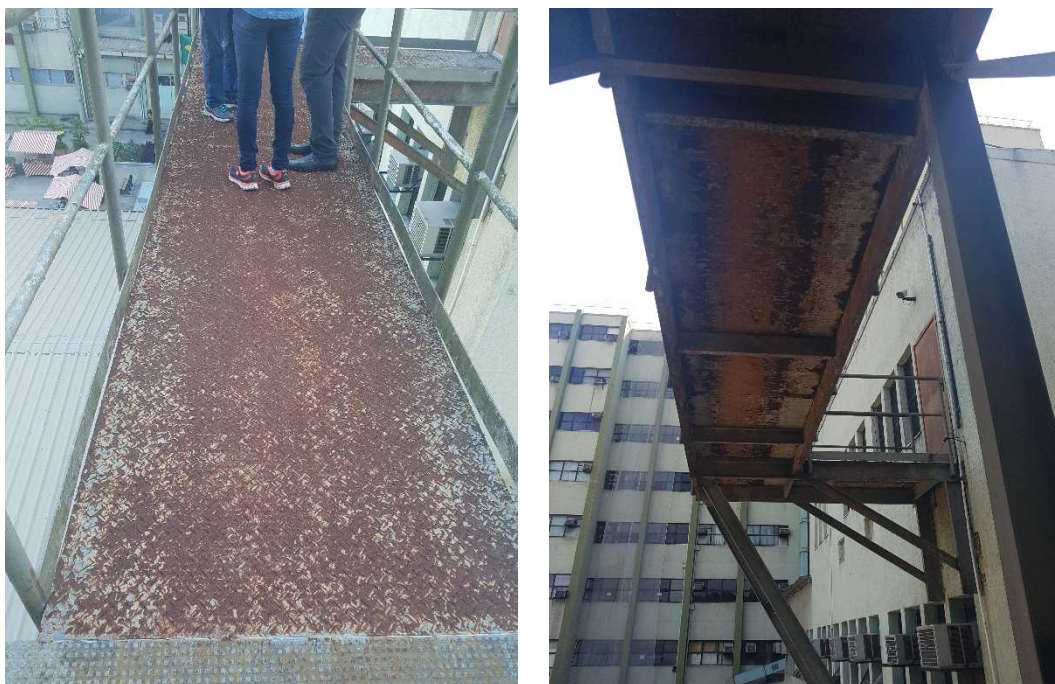
Figura 6 – Passarela com corrosão pelos mesmos motivos descritos na Figura 5 e frestas entre a ligação dos materiais (solda incompleta).

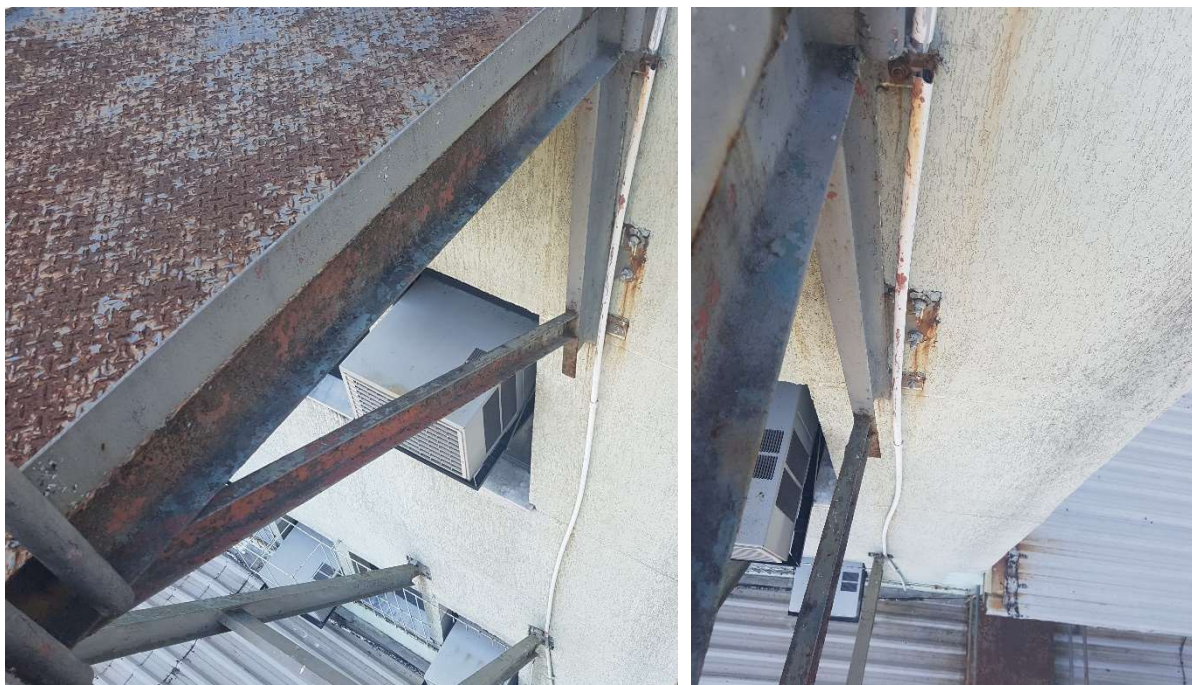
Figura 7 – Escoras (mão-francesa) com a pintura deteriorada e chumbadores com corrosão.

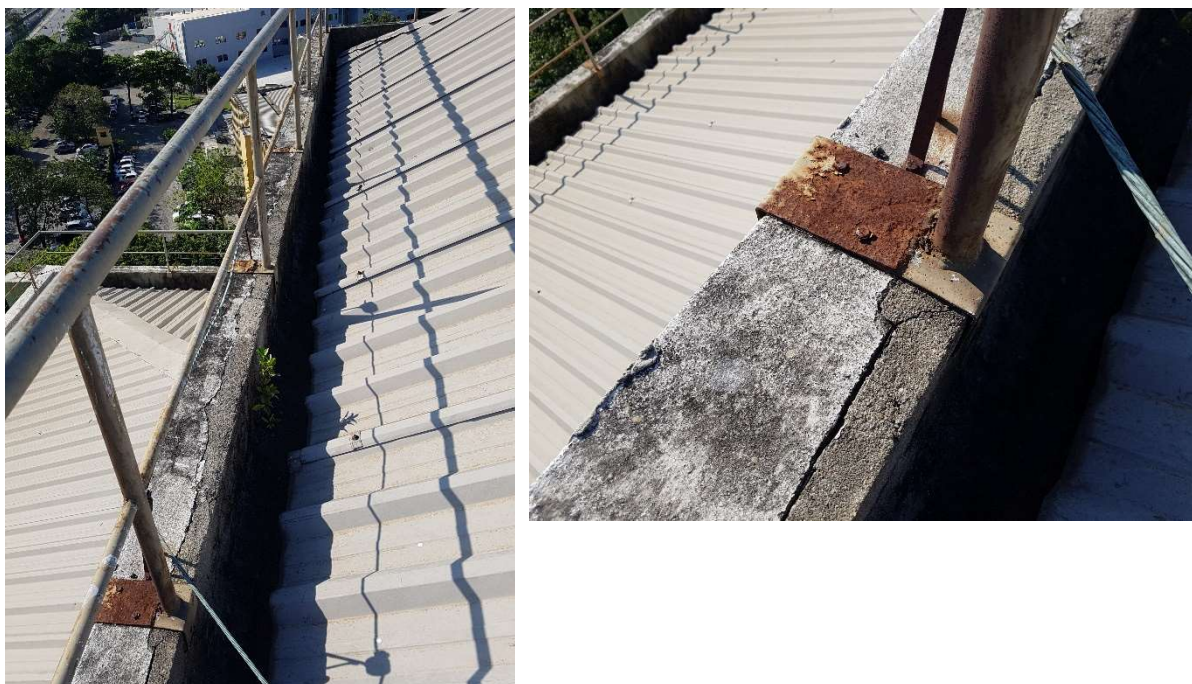
- Os guarda corpos e as escadas de marinheiro, como qualquer estrutura metálica, devem ter proteção contra a corrosão. Na situação em estudo, ambos não estão protegidos de forma correta;

- As emendas em materiais metálicos devem ser feitas com o mesmo tipo de metal com o cordão de solda executado em toda região de contato, contudo as placas emendadas em análise não tiveram esse procedimento realizado, portanto criaram-se regiões propícias à corrosão;

Figura 10 – Guarda corpo parcialmente corroído e base com emendas executadas de forma inadequada.

- Instalação, onde necessário, de parafusos e substituição de todos os parafusos soltos e corroídos, além daqueles com anéis danificados;
- Limpeza por abrasão mecânica com lixadeira rotativa, seguida com pintura de proteção conforme materiais descritos no Anexo I em todos os elementos que compõem a estrutura, a troca de todas as placas de base e acréscimo de mão francesa no guarda corpo, estes últimos, esquematizados no Anexo II;
- Substituição de todos os elementos danificados como: telhas, rufos e cumeeiras. Se possível recomenda-se fazer uso de contra-rufos;

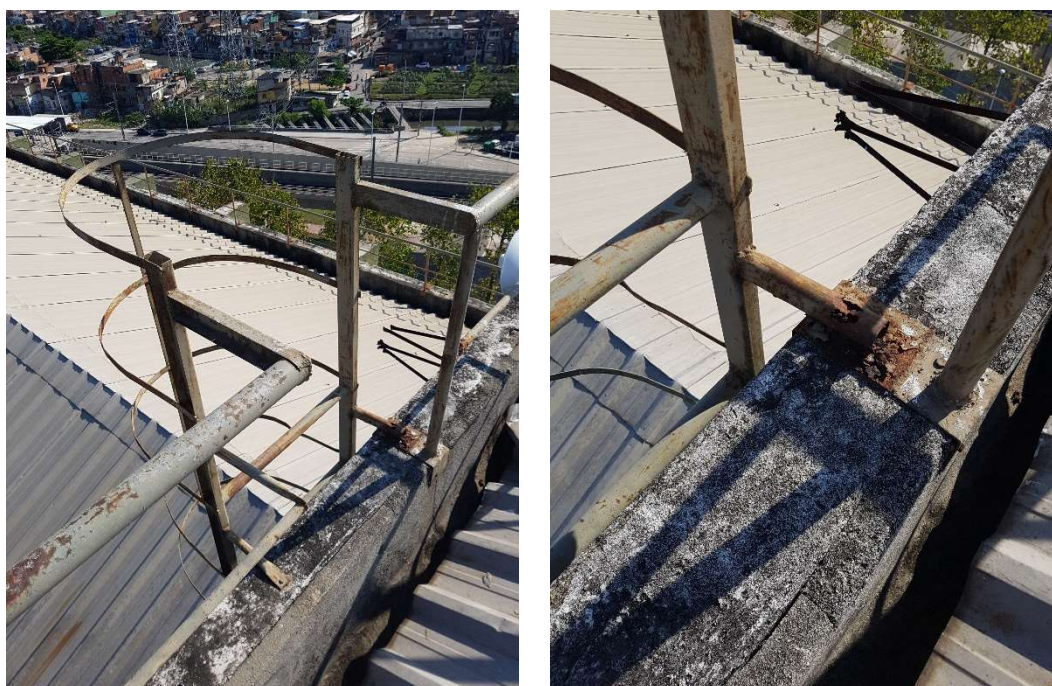
Figura 11 – Escada de marinho com elementos em corrosão.

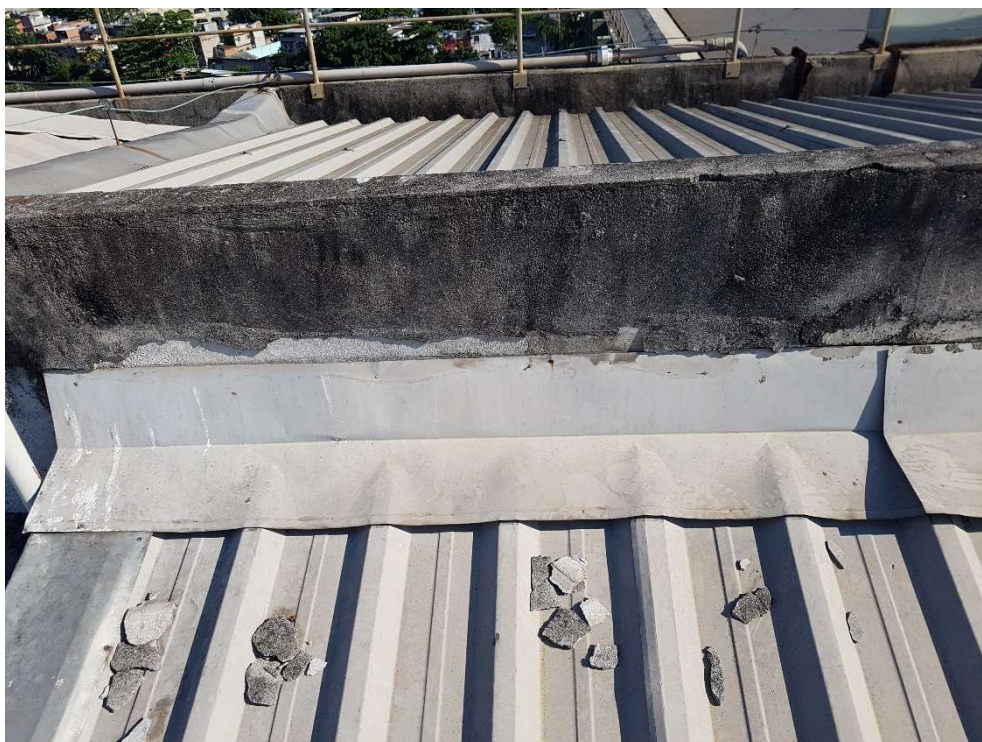
- O acesso sobre os telhados deve ser praticado de forma prudente, ou seja, a pessoa tem que movimentar-se nos trechos das terças. As cumeeiras e telhas, principalmente em balanço, são mais frágeis, portanto, caminhar sobre elas é considerado imprudência. Os locais vistoriados estão com rufos, telhas e cumeeiras danificados e muitos deles devido à passagem inadequada de pessoas;

Figura 12 – Rufo amassado e com falhas na estanqueidade.

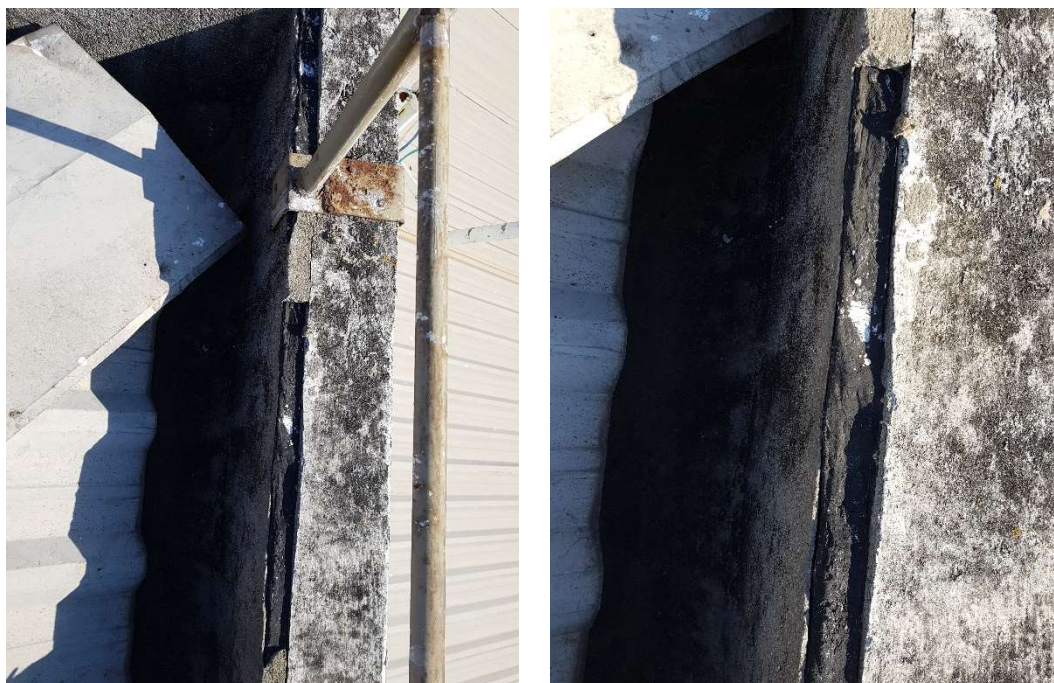
- A manta asfáltica deve cobrir o topo da mureta por completo para impedir a infiltração de águas pluviais que acumulam nesta área, como alternativa pode-se utilizar ar chapim também no topo;

Figura 13 – Canto laje e mureta com proteção mecânica deteriorada e manta asfáltica incompleta.

- A telha em balanço excessivo na cobertura do Almoxarifado deve ser reduzida ou, se não for possível, alterar a treliça de apoio por outra de maior comprimento. O vão em balanço, conforme especificação do fabricante, é no máximo de 75cm;
- Execução de um chapim em pré-moldado, vide Anexo II;
- Segundo a NR-18 é necessário a instalação da linha de vida em telhados, todavia, pela avaliação da vistoria, os telhados têm condições de receber os funcionários com as devidas precauções descritas no capítulo anterior.

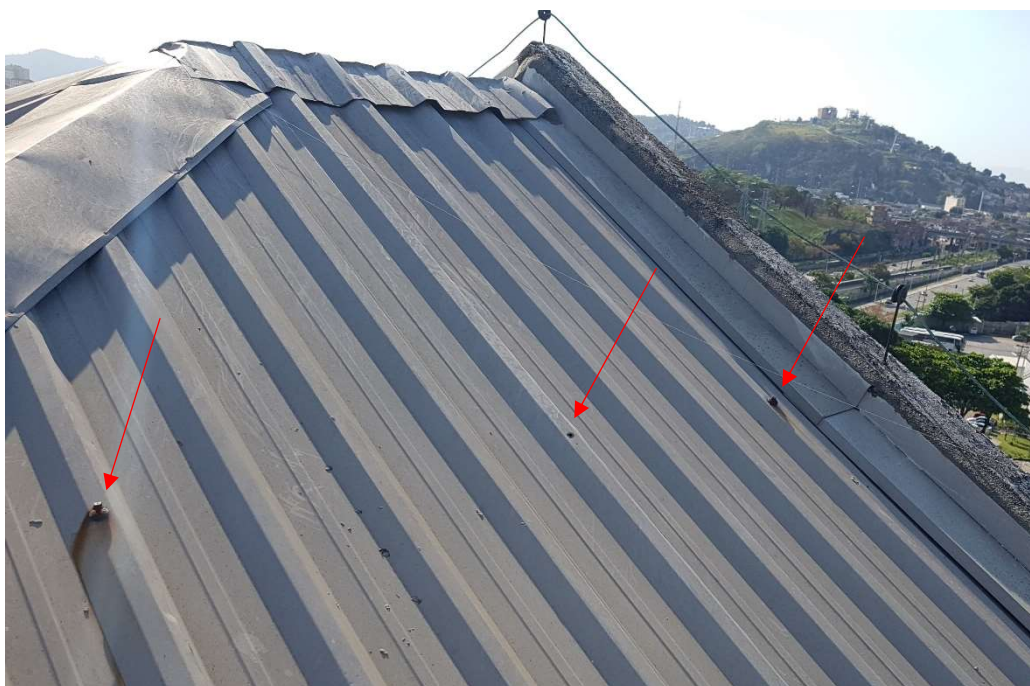
- O telhado tem que ser fixado na sua estrutura por parafusos com anéis de vedação para garantir a estanqueidade. Porém como observado existem furos inutilizados, parafusos folgados ou corroídos e ausência das borrachas de vedação, por tais problemas ocasionam-se os vazamentos;

Figura 14 – Parafuso corroído, anel de vedação deteriorado e furo inutilizado na telha.

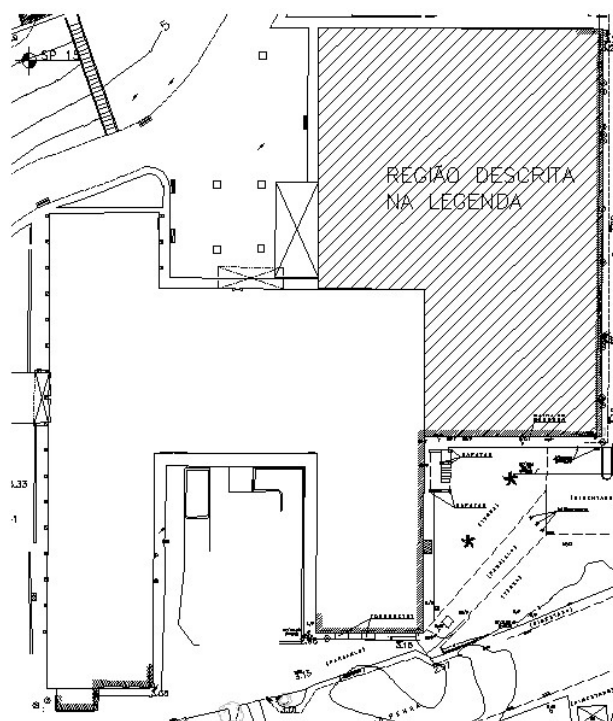
Figura 16 – Região que em virtude da baixa inclinação, a telha ser resistente e ser no primeiro teto (fácil acesso de escada ao beiral), novamente, existe a possibilidade de os funcionários realizarem tarefas simples com riscos reduzidos.

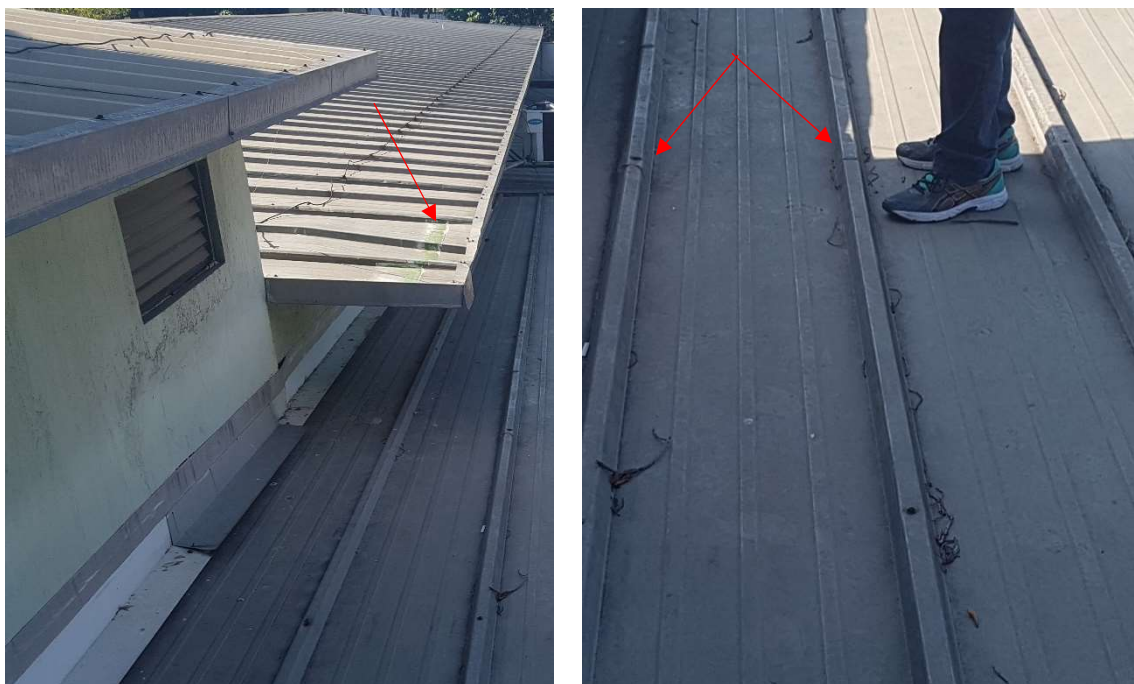
- As terças fazem parte da estrutura que sustenta as telhas e devem ser espaçadas de acordo com as especificações do fabricante. Em um dos telhados vistoriados entende-se que a distância entre as terças não está conforme as especificações citadas, tendo em vista o rompimento da telha;

Figura 17 – Telhas amassadas por utilização inadequada e telhas rompidas devido a fragilização da terça.

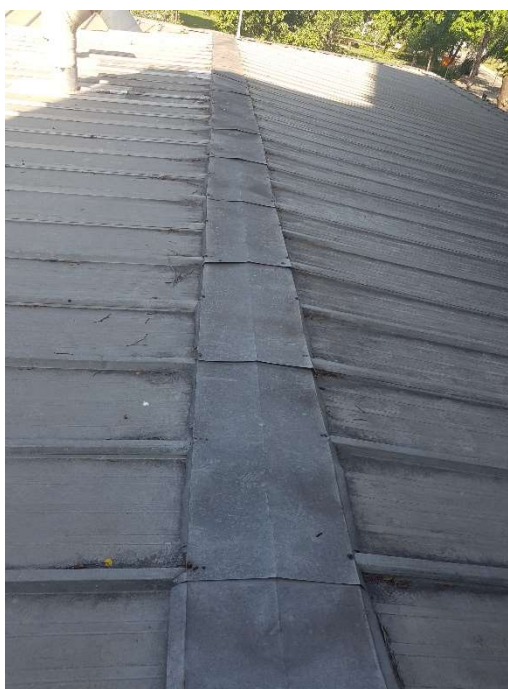
Figura 18 – Cumeeira amassada em virtude da passagem indevida pelos funcionários

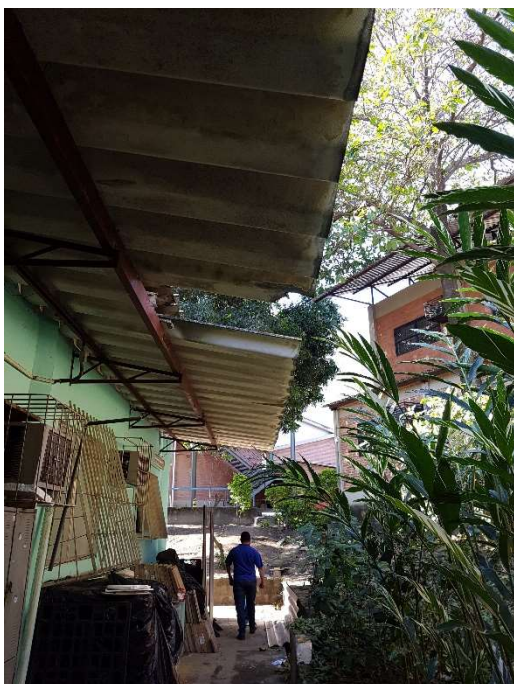
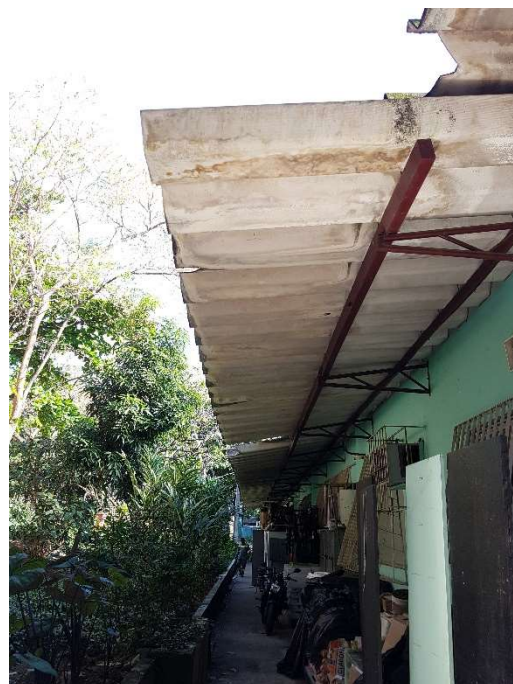
- As telhas possuem limitações de vãos em balanço, conforme especificado pelo fornecedor. O telhado do Almoxarifado não respeita esta limitação, assim sendo torna-se mais frágil;

Figura 21 – Telhas danificadas em consequência do vão excessivo do balanço
