## RELATÓRIO ANALÍTICO DA SEGURANÇA

BLINDAGEM ARQUITETÔNICA TRANSPARENTE

Impacto Balístico - Interior de Sala Blindada - 9º andar - ENSP

Outubro / 2018

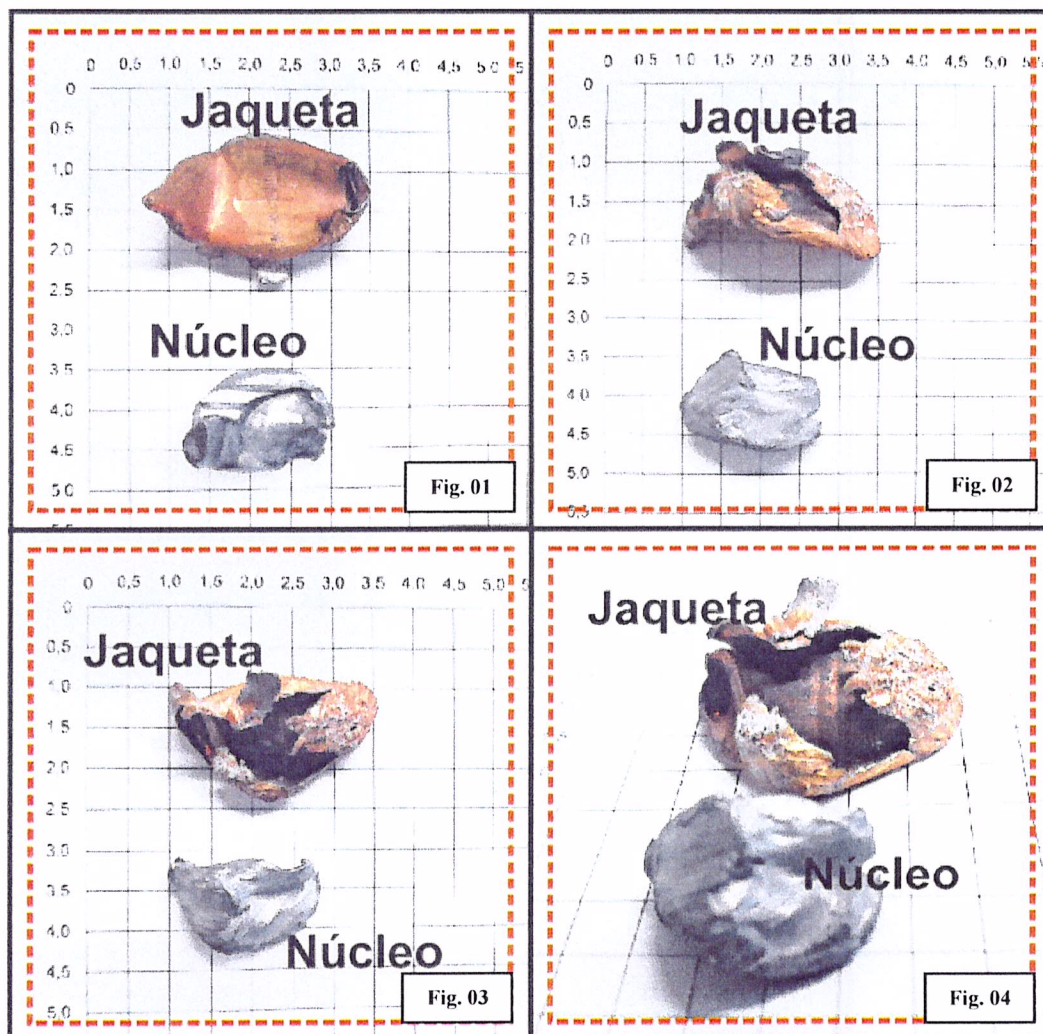
condicionador de ar ancorado na janela blindada daquela sala, danificando parte desta persiana. A persiana por sua vez, amorteceu a continuidade de projeção deste projétil, fazendo-o rolar por trás da mesa do computador do usuário da sala, sendo posteriormente recolhido. Desta forma, pelo quadro que se apresentava o ambiente, “é fato” que fora um projétil arremessado por arma de fogo de longo alcance e, pelas avarias do núcleo e da jaqueta deste projétil, somando-se suas dimensões (embora deformadas), podemos dizer que se trata de um projétil de fuzil calibre 7.62 mm. (ver fotos abaixo):

*(Visão de vários ângulos de como ficou a jaqueta e núcleo do projétil impactante)*

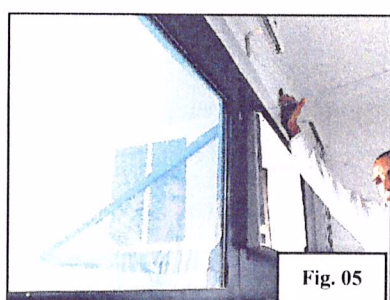
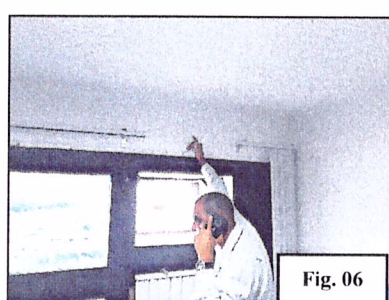
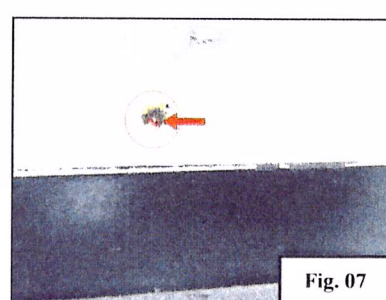
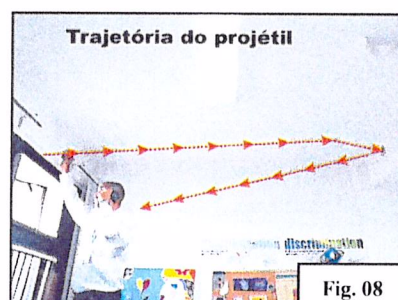
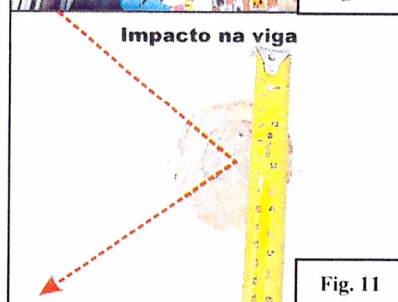
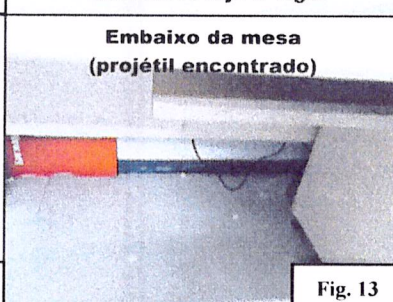
- 2.4. No condicionador de ar e sua caixa, não foi encontrado nenhum vestígio de impacto interno ou externo, com isso, ao voltar nossas atenções para a janela blindada, foi quando percebi um pequeno orifício na parte superior do quadro de sustentação do condicionador de ar, que ao inserir um vergalhão retilíneo, e este por sua vez, ultrapassar dito orifício, confirmou-se ali a trajetória do projétil, que passando por aquele ponto, foi direto ao ponto de impacto na laje, confirmando-se o vislumbre inicial de que ao adentrar, desviou-se para a viga, ricocheteando-se com projeção para a persiana, porém, nos surpreendendo pelo fato de que diante de toda robusta blindagem ali existente, **nunca iríamos imaginar que na parte superior da janela, existisse uma faixa não blindada de 20 mm (vinte milímetros) em toda extensão da janela.**

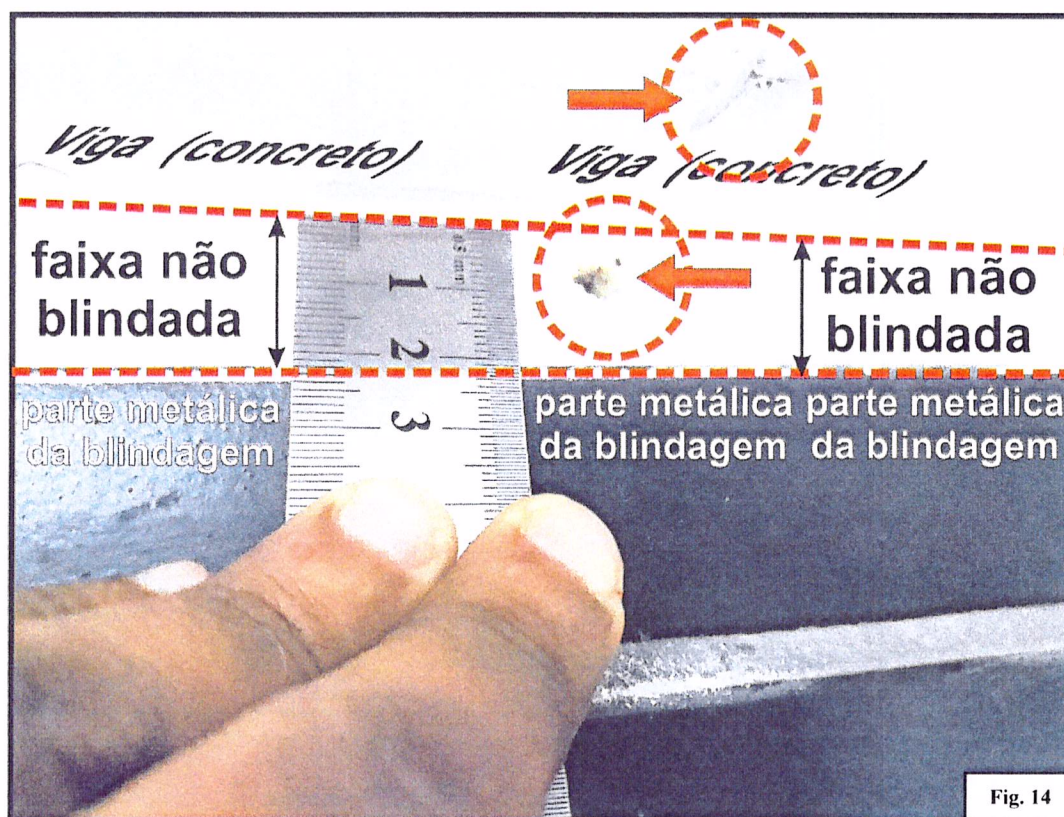
- 2.5. Esta faixa vulnerável de 2 (dois) centímetro, fica entre a janela blindada e a viga de concreto da fachada frontal do prédio, sendo por este incrível espaço, por onde passou o projétil sem nenhuma resistência contra sua continuidade de trajetória, (ver foto local abaixo):

- 3.3. Senhor Diretor, embora a área não blindada seja de apenas 2 (dois) centímetros por 320 (trezentos e vinte) centímetros na parte superior e 2 (dois) centímetros por 150 (cento e cinquenta) centímetros na parte lateral destas janelas, a partir da data de conhecimento deste risco, é necessário providências urgentes de reparação destas janelas, antecipando-nos as consequências e ocorrências de outro possível impacto balístico no interior de qualquer outra sala ou, quem sabe, a mesma.

- 3.6. Oportunamente, sugerimos que, emergencialmente, sejam aplicadas internamente, uma “cinta” com placas de aço balístico com resistência de impacto balístico de Nível III, complementando as áreas não blindadas destas janelas nas bordas das mesmas.

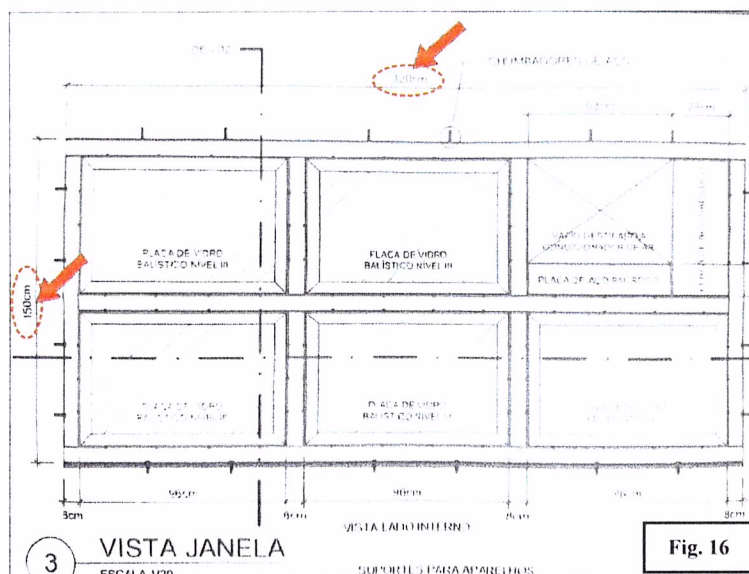
Fig. 15

- 2.9. Importa lembrar que o motivo das medidas apresentadas na planta baixa pelo SESEG na época (ano de 2007- Ver Figura 16) ser de **3,20 m (três metros e vinte centímetros) de largura com 1,50 m (um metro e cinquenta centímetros) de altura**, era motivado pela sugestão de que ditas janelas antes de serem definitivamente fixadas, deveriam ser ancorada nos peitoris, inicialmente sob pressão mecânica, escareando-se (se fosse o caso) as partes de concreto (laterais e superior) para o perfeito encaixe destas janelas, o que motivou a “Equipe Técnica” responsável pelo projeto, amarrar com “Nota Técnica” a realização da conferência das medidas no local.

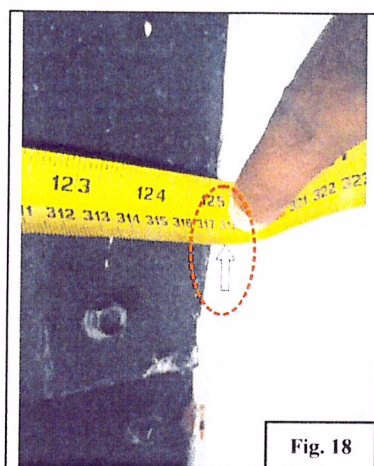
Fig. 18

2.11. Entretanto, diante da surpreendente ocorrência de impacto balístico no interior da sala em pauta, e ao confrontarmos as medidas apresentadas na planta baixa para confecção das janelas blindadas a serem inseridas no prédio da ENSP, percebemos que as janelas instaladas ainda naquela época, *são menores que as medidas expostas na planta original, ou seja, todas as janelas blindadas vistoriadas aleatoriamente por este DVSP na parte frontal da ENSP (9º andar, 8º andar, 7º andar, 6º andar, 5º andar, 4º andar, 3º andar e 2º andar), possuem suas partes metálicas com as dimensões de 318 cm de largura por 147 cm de altura* e, ainda assim, entre as 98 (noventa e oito) janelas instaladas no prédio da ENSP, tendo em vista que até hoje não foram instaladas as janelas do 1º andar e parte da Biblioteca no 2º andar (13 janelas por andar [do 9º andar ao 3º andar] e mais 7 (sete) janelas no 2º andar [parte do restaurante privado]), *variam sua altura entre 147 e 148 cm*, conforme percebido abaixo nas figuras 18, 19, 20, 21 e 22.

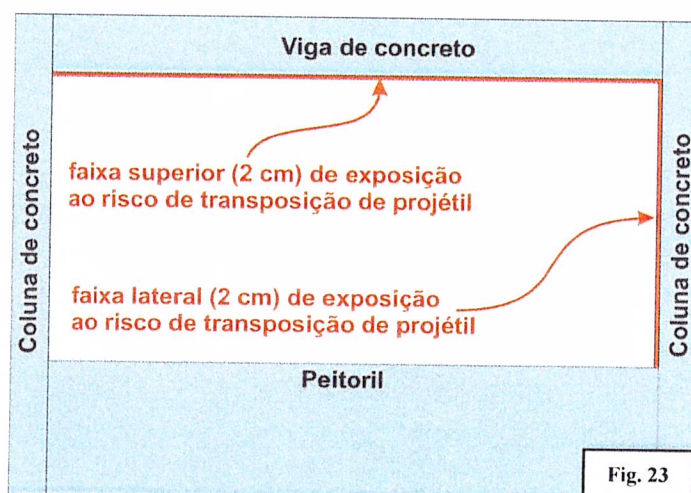
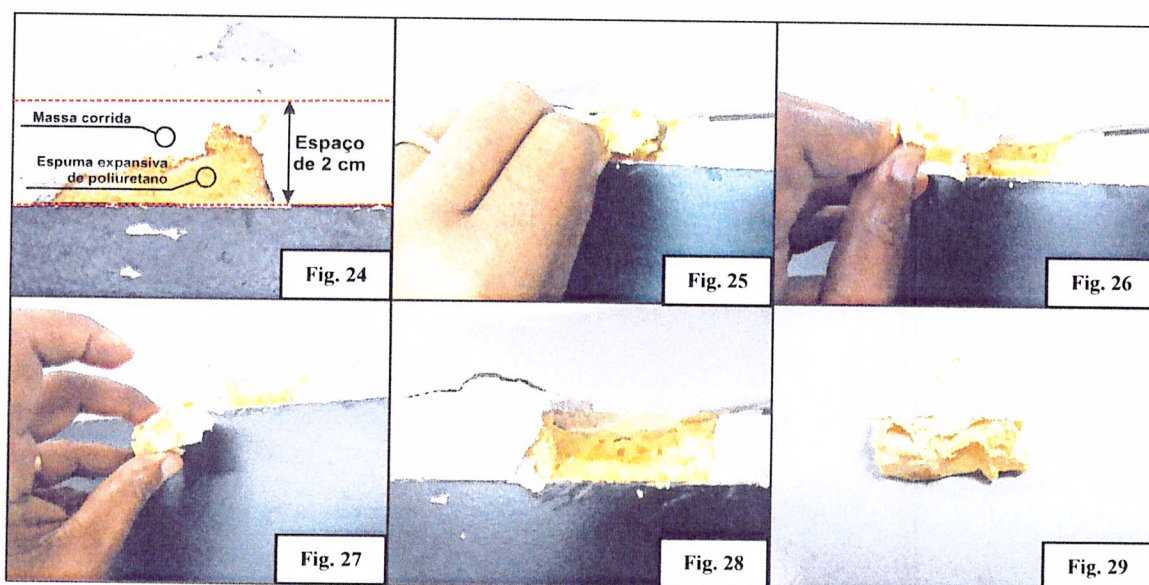
- 2.12. Melhor entendendo a situação: - Ora, se o vão possui 320 (trezentos e vinte) cm de largura por 150 (cento e cinquenta) cm de altura, conforme solicitado pelo Serviço de Segurança ao Serviço de Engenharia da época, corroborado em planta baixa pela Equipe Técnica responsável, inclusive durante o certame, salvo melhor juízo, **“as janelas instaladas”**, são menores em 2 (dois) centímetros de largura e 2 (dois) centímetros de altura, onde concluímos que as janelas blindadas foram entregues com diferença de espaço entre a parte superior e as partes laterais da mesma, ou seja, entre as vigas de sustentação da laje do andar acima e as colunas de concreto laterais a estas janelas, **todas estas janelas instaladas, estão com suas bordas (superior e lateral) “camufladas” com espuma expansiva de poliuretano**, cobertas com massa corrida e pintadas, conforme pode ser vista nas fotos locais abaixo, onde fizemos extração do material aplicado como amostra, repassando informalmente à atual Chefia do DAE (Sra. Ana Beatriz), conforme figuras 23, 24, 25, 26, 27, 28 e 29.

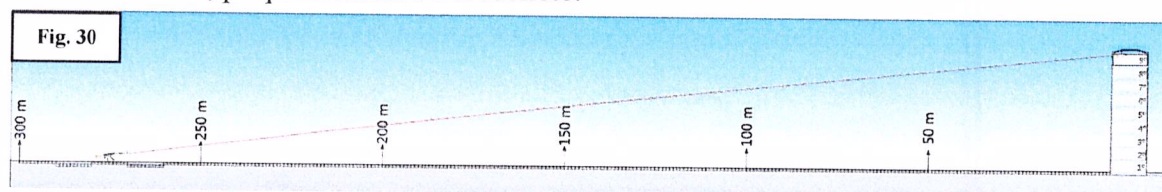
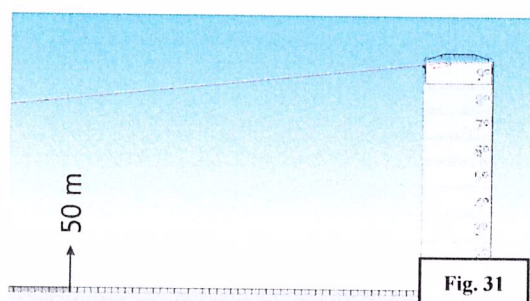
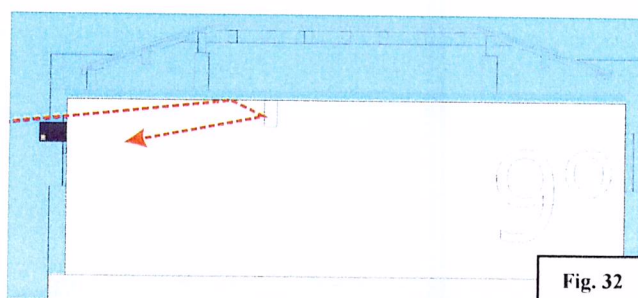
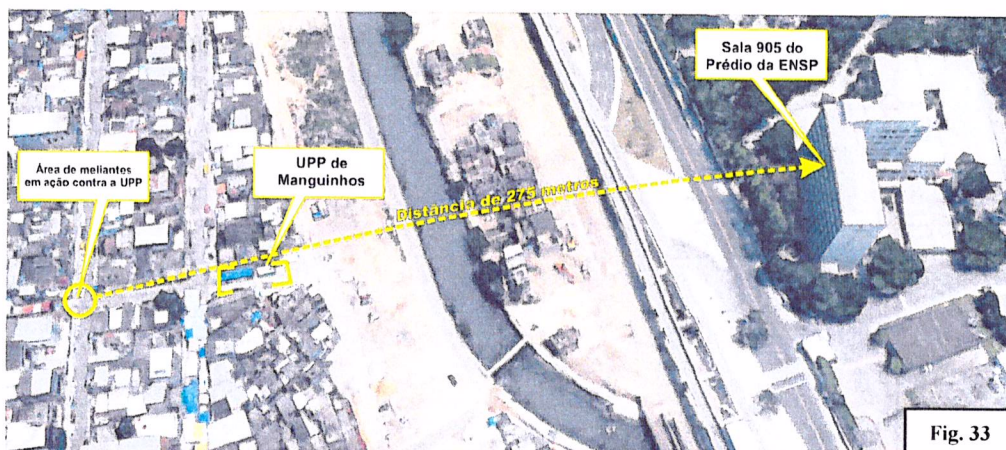
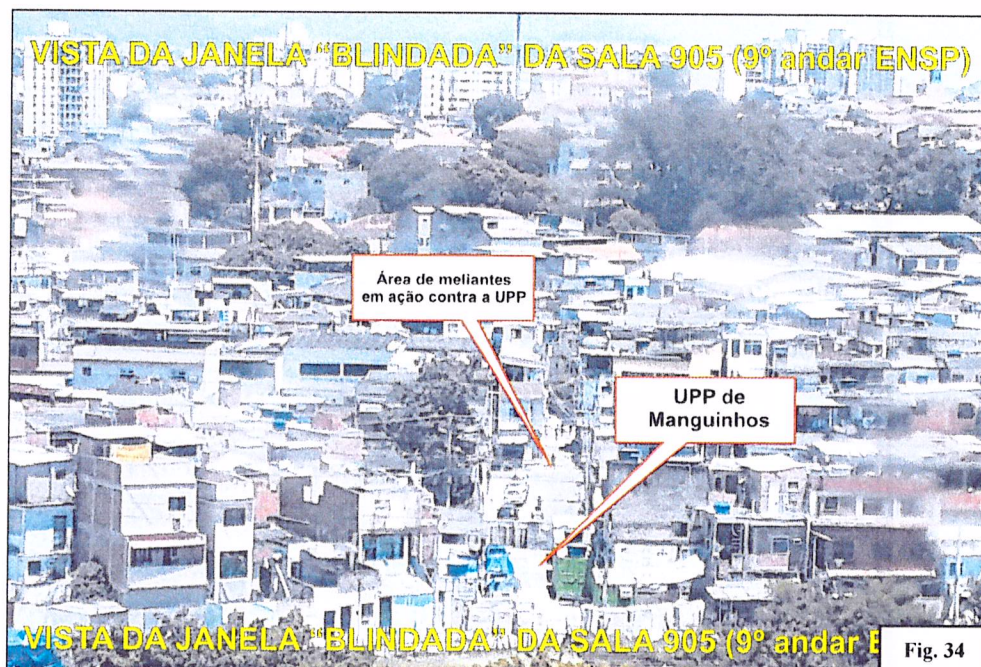
2.15. O dito confronto entre policiais e meliantes, deu-se na Comunidade de Manguinhos a pouco mais de 275 (duzentos e setenta e cinco) metros de frente para a sala impactada (Sala 905/9º andar/ENSP), porém, sabemos que pela distância, ângulo de projeção e a força empregada no impacto, a origem deste projétil foi mesmo deste confronto, onde os meliantes disparando suas armas contra a guarnição da UPP local (Manguinhos), um destes disparos teve o projétil em trajetória de parábola ascendente (subindo), passou por cima da caixa do condicionador de ar da sala 905 e atingiu o incrível espaço de 2 (dois) centímetros, e somente retendo sua continuidade de trajetória, no choque com a viga desta sala, proporcionando o ricochete.

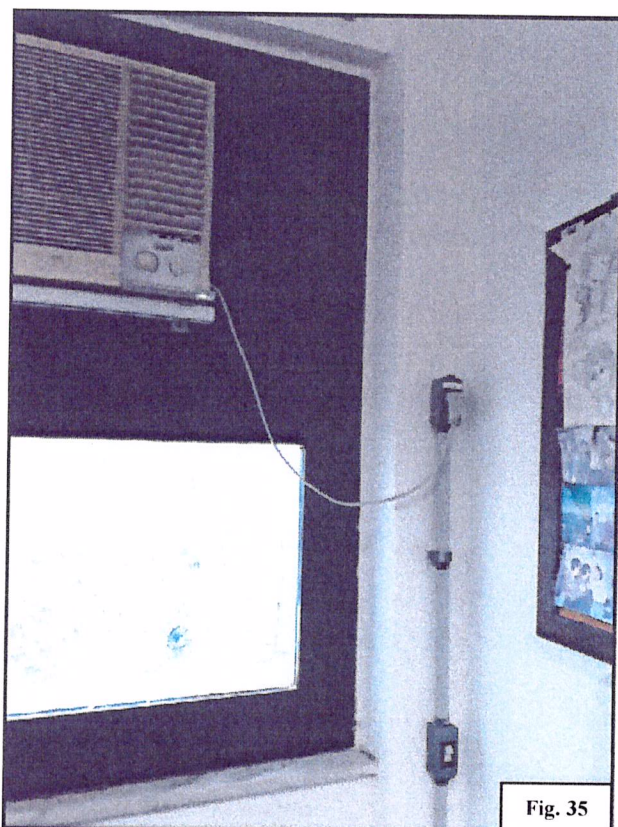
Fig. 35

2.17. Importa saber também, que foi detectado no prédio um outro impacto balístico do mesmo calibre, porém, agora em outro ponto de impacto, ou seja, na janela da Sala 712/7º andar, conforme fotos local abaixo (Fig. 35, 36 e 37), onde se nota que a blindagem cumpriu seu papel de retenção de continuidade da trajetória do projétil, mas, diante da descoberta desta vulnerabilidade, se este projétil impacta em 40 cm para o lado, certamente, outra sala teria os mesmos resultados da Sala 905/9º andar.

4. Por derradeiro, ressalte-se aqui que se somam à estas necessárias correções, a necessidade de troca das blindagens transparente atingidas (vidros blindados), sabendo-se que esta blindagem (vidro), uma vez impactada em ponto qualquer, o terceiro impacto neste mesmo ponto, irá romper esta barreira, permitindo a travessia do projétil. Exemplo: uma rajada no mesmo ponto, fura qualquer blindagem.
5. Este é o relatório analítico da situação.

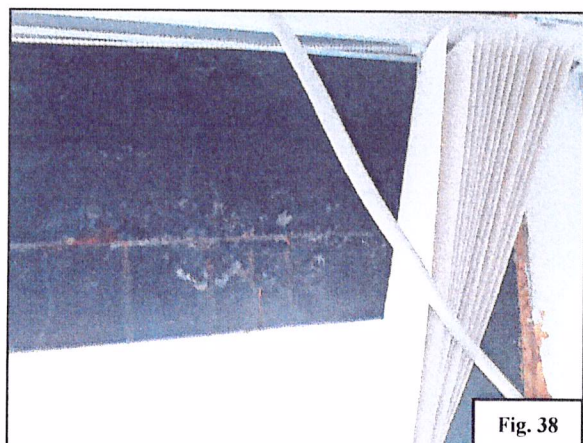
Fig. 38

2.18. Ressalte-se aqui, que durante nossa vistoria, detectamos ainda que algumas janelas estão em estado de deterioração de seus caixilhos, ou seja, com ferrugem na parte metálica destas blindagens, salvo melhor juízo, proporcionadas por infiltrações e acúmulo de águas pluviais em seu interior, possivelmente, resultado de uma vedação inadequada para estas blindagens. Melhor entendendo esta deterioração: - É possível que o acúmulo de água no interior das partes metálicas sem escoamento e com o sol forte batendo nas chapas metálicas, promova a vaporização desta água no metal, e este por sua vez, suado, ao final do dia, ocorre o inverso, ou seja a liquefação, escorrendo a água que volta a se acumular até a novo ciclo deste processo em outro dia ensolarado.

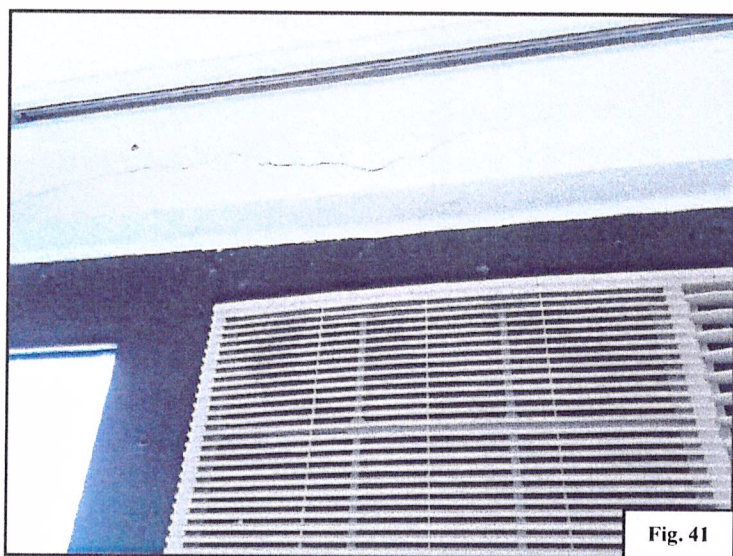
Fig. 41

2.19. Se não bastasse a deterioração das janelas blindadas, detectamos, também, algumas janelas com visíveis problemas estruturais, como por exemplo: - Base de fixação superior apresentando rachaduras / Base de fixação lateral com idênticos problemas, conforme percebidos nas fotos locais das figuras abaixo.
