PLANTA SERVIÇOS | COBERT. NÍVEL + 18.00 m

ARQ-008

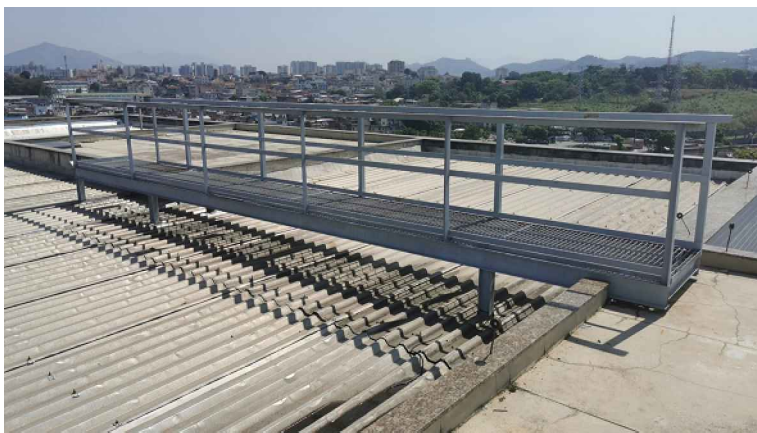
FOTO 3: PASSARELA 1 A SER REPINTADA (COR BRANCA)
LAC (m): 0.70 X 0.90 X 7.50

- 1 - A EMPRESA CONTRATADA DEVERÁ REALIZAR A **PINTURA DE TODAS AS PASSARELAS METÁLICAS** COM TINTA ESMALTE NA COR BRANCO NEVE, MARCA SUVINIL, LINHA ESMALTE CONTRA FERRUGEM ACETINADO.

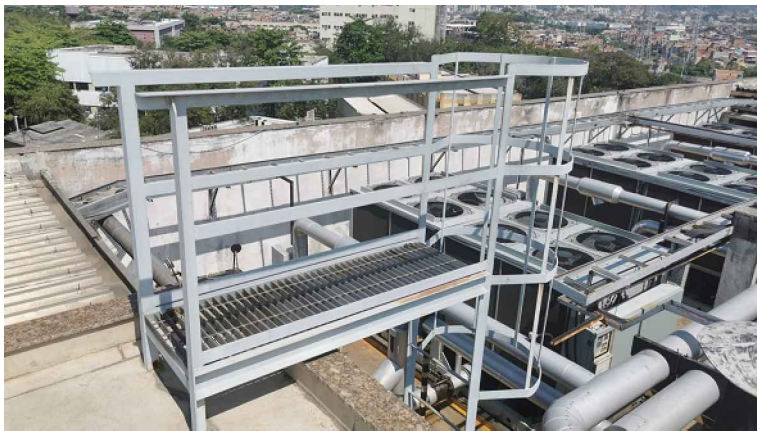
FOTO 4: PASSARELA 2 (SIMILAR A 3) A SER REPINTADA (COR BRANCA)
LAC (m): 0.70 X 0.90 X 1.50
ESCADA H = 4.45 m

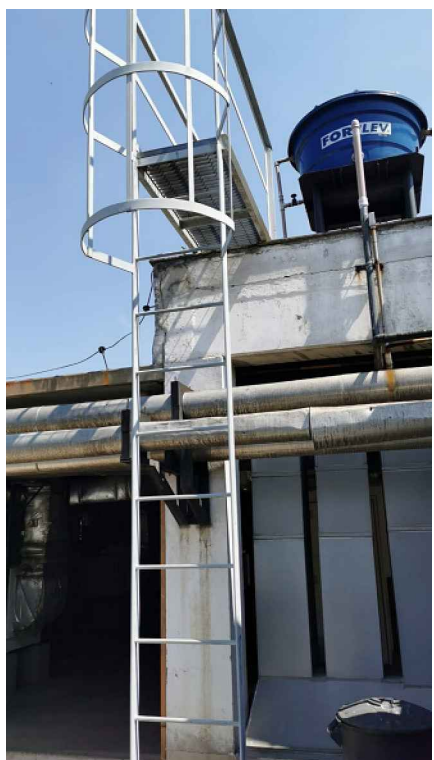
FOTO 5: PASSARELA 3 (SIMILAR A 2) A SER REPINTADA (COR BRANCA)
ESCADA H = 4.45 m

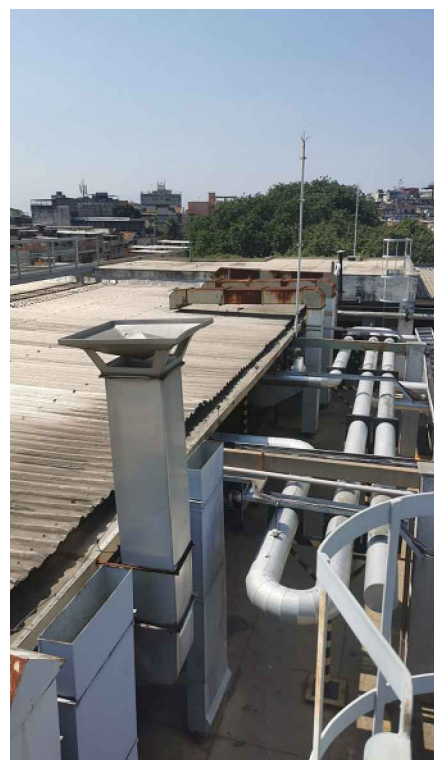
FOTO 6: SUPTES METÁLICOS A SEREM RECUPERADOS E REPINTADOS (COR BRANCA)

- 2 - A EMPRESA CONTRATADA DEVERÁ REALIZAR A **RECUPERAÇÃO CONTRA FERRUGEM E PINTURA DOS SUPORTES METÁLICOS DOS DUTOS DE HVAC** COM TINTA ESMALTE NA COR CINZA, MARCA SUVINIL, LINHA ESMALTE CONTRA FERRUGEM ACETINADO.

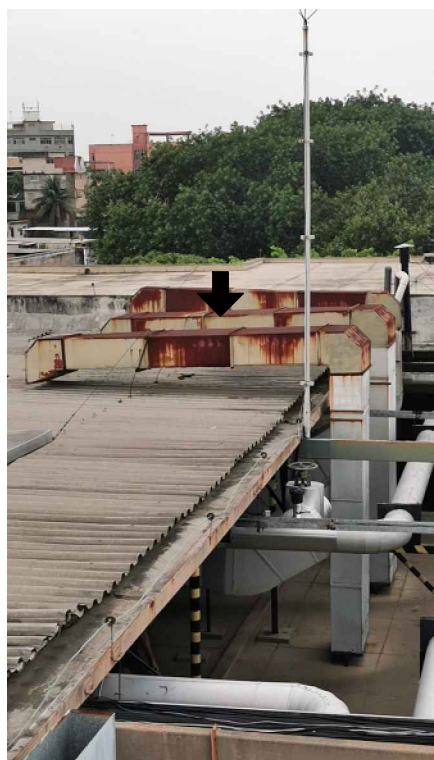
FOTO 7: DUTOS DE EXAUSTÃO A SEREM RECUPERADOS E REPINTADOS (COR BRANCA)

- 3 - A EMPRESA CONTRATADA DEVERÁ REALIZAR A **RECUPERAÇÃO CONTRA FERRUGEM E PINTURA DOS DUTOS DE EXAUSTÃO** COM TINTA ESMALTE NA COR CINZA, MARCA SUVINIL, LINHA ESMALTE CONTRA FERRUGEM ACETINADO.

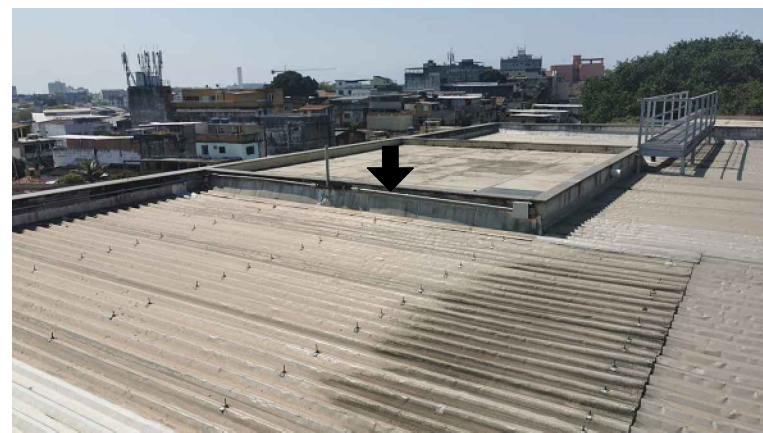
FOTO 8: ELETRODUTO A SER REMOVIDO E REINSTALADO
AO FUNDO À DIREITA: PASSARELA 1

- 4 - A EMPRESA CONTRATADA DEVERÁ **REMOVER E REINSTALAR ELETRODUTOS E TUBOS APARENTES** QUE ESTÃO FIXADOS NAS PLATIBANDAS, QUE DEVERÃO SER PARCIALMENTE DEMOLIDAS E RECOMPOSTAS.

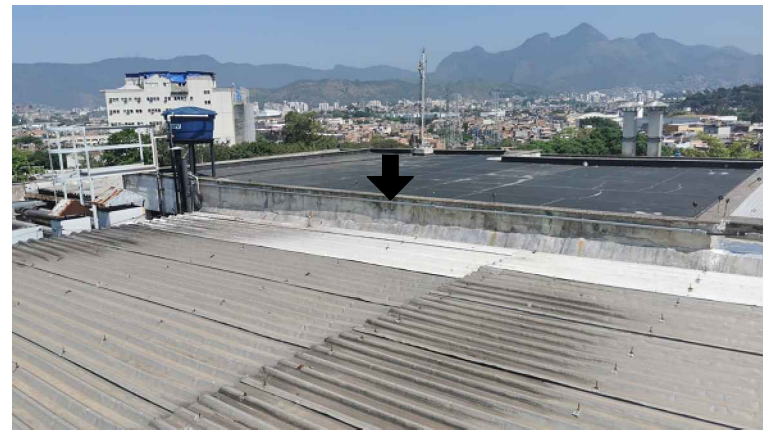
FOTO 9: ELETRODUTO A SER REMOVIDO E REINSTALADO
AO FUNDO: CAIXA D'ÁGUA EXISTENTE E PASSARELA 3

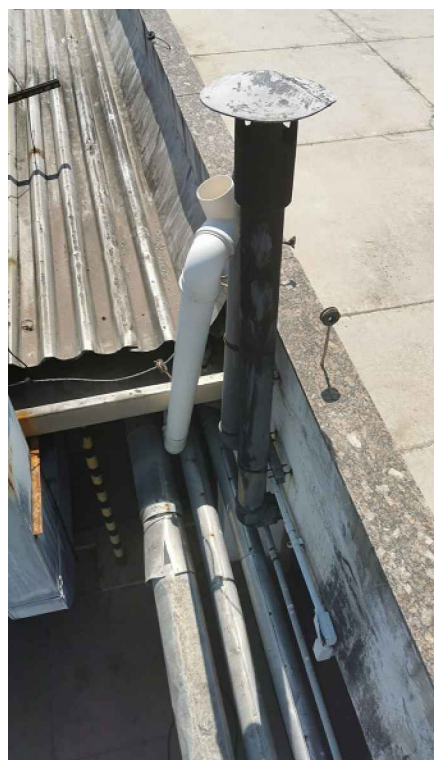
FOTO 10: DUTOS A SEREM REMOVIDOS E REINSTALADOS
