CLIENTE:	Nº DA META:	Nº Documento:	Nº REVISÃO:	Nº PÁGINAS:
FIOCRUZ		E257Y04A	00	1 de 13

LAUDO TÉCNICO - SISTEMA DE PROTEÇÃO
CONTRA DESCARGAS ATMOSFÉRICAS

O presente documento tem como objetivo verificar as condições de instalação do Sistema de Proteção contra Descargas Atmosféricas analisando suas características conforme norma NBR 5419/2015.

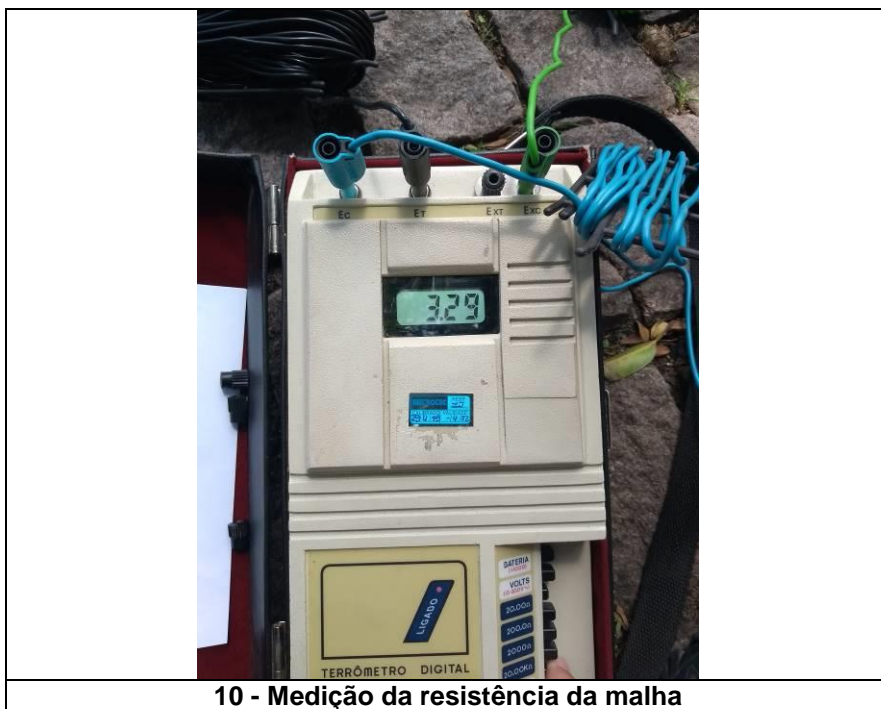
10. FOTOS DA MEDIÇÃO

LOCALIZAÇÃO	N.º PT	VALOR DA MEDIÇÃO (Ω)	OBSERVAÇÕES
Lado Leste (proximidade Guarita)	01	3,29	
Lado Leste (proximidade Guarita)	02	3,25	
Lado Leste (proximidade Guarita)	03	3,38
