RELATÓRIO TÉCNICO DE AVALIAÇÃO DAS CAIXAS DE GORDURA DO CAMPUS MANGUINHOS E EXPANSÃO.

FIOCRUZ

Coordenação-Geral de Infraestrutura dos Campi

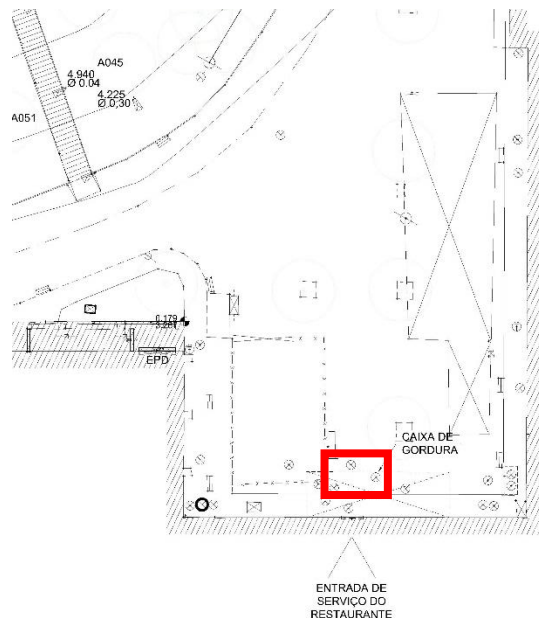
Figura 2 - localização da caixa de gordura.

Segundo Marcos Reis e Bruno da empresa contratada para manutenção (SM21) não existe a previsão de reforma da caixa de gordura, também não souberam informar a periodicidade de limpeza e quem é responsável pela tal.

A ligação da caixa de gordura com a rede de esgoto existente se encontra **obstruída** (figura 4). A caixa de gordura não apresenta o **séptico** de separação o que a torna obsoleta.

A caixa existente mede: 1,20(L)x1,20(C)x1,20(H);
Quantidade de refeições previstas: 650;
Limpeza: Não é feita pelo restaurante;
Situação: Caixa de acordo com o dimensionamento.

1,32m³ < 1,73m³ - Atende à demanda apresentada de 650 refeições

O diâmetro nominal da tubulação de saída: 150mm > 100 mm (mínimo exigido pela NBR 8160)

Não conforme.

Recomenda-se a construção de uma caixa de gordura de acordo com as normas técnicas vigentes e a contratação de limpeza periódica com empresa capacitada para tal.

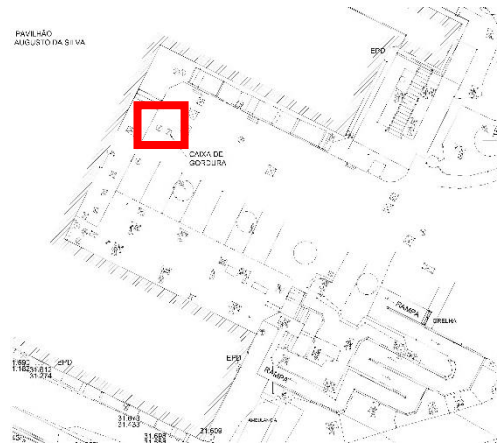
Figura 6 - localização da caixa de gordura.

Segundo Tainá Rangel, do DMP, esta caixa tem um histórico de manutenção devido a obstruções de gordura nas tubulações, ainda que não seja de responsabilidade do Departamento de Manutenção Predial. A limpeza não é realizada periodicamente, o que agrava o problema.

A caixa existente mede: 1,20m(L)x1,70m(C)x1,00m(H);

Situação: Caixa de acordo com o dimensionamento.

1,62 m³ < 2,04 m³ - Atende à demanda apresentada de 800 refeições

O diâmetro nominal da tubulação de saída: 150mm > 100 mm (mínimo exigido pela NBR 8160)

Não conforme.

Recomenda-se a construção de uma caixa de gordura de acordo com as normas técnicas vigentes e a contratação de limpeza periódica com empresa capacitada para tal.

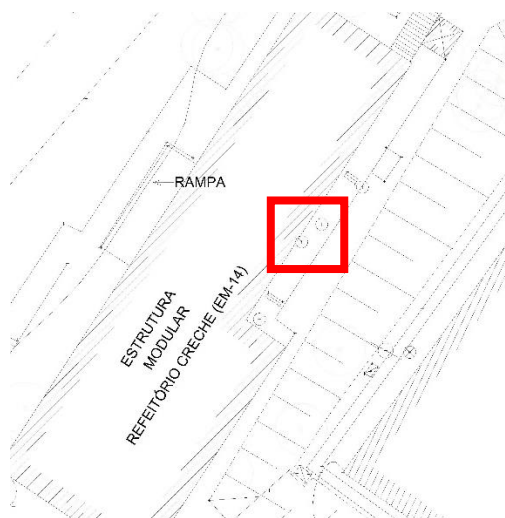
Figura 11 - localização da caixa de gordura.

A caixa existente mede: $\varnothing = 0,40\text{m} \times 0,50\text{m(H)}$;

Situação: Caixa não atende a demanda.

$0,62 \text{ m}^3 > 0,063 \text{ m}^3$ - Não atende à demanda apresentada de 300 refeições

O diâmetro nominal da tubulação de saída: $50\text{mm} < 100 \text{ mm}$ (mínimo exigido pela NBR 8160)

Não conforme.

Recomenda-se a construção de uma caixa de gordura de acordo com as normas técnicas vigentes.

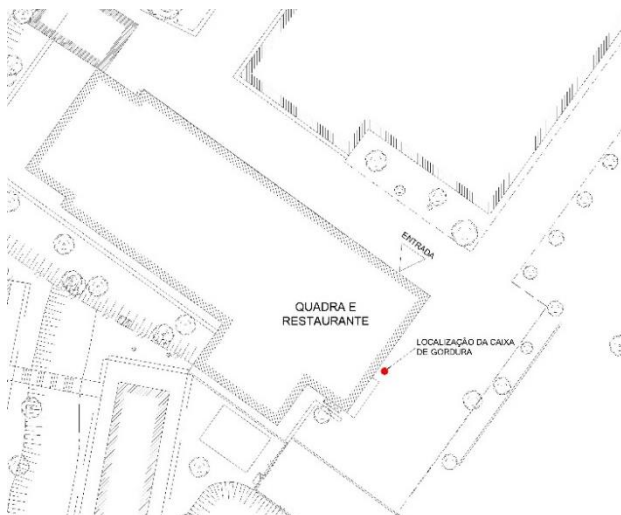
Figura 13 - quadra e localização da CG.

A vistoria feita na caixa de gordura da quadra constatou que a mesma não está de acordo com o dimensionamento mínimo. A limpeza não é realizada periodicamente e a tubulação de saída não está de acordo com a norma técnica.

Situação: Caixa não atende a demanda.

$0,05 \text{ m}^3 < 0,12 \text{ m}^3$ - Não atende à demanda apresentada para 50 refeições

O diâmetro nominal da tubulação de saída: $50\text{mm} < 100 \text{ mm}$ (mínimo exigido pela NBR 8160)

Não conforme.

Recomenda-se a construção de uma caixa de gordura de acordo com as normas técnicas vigentes.

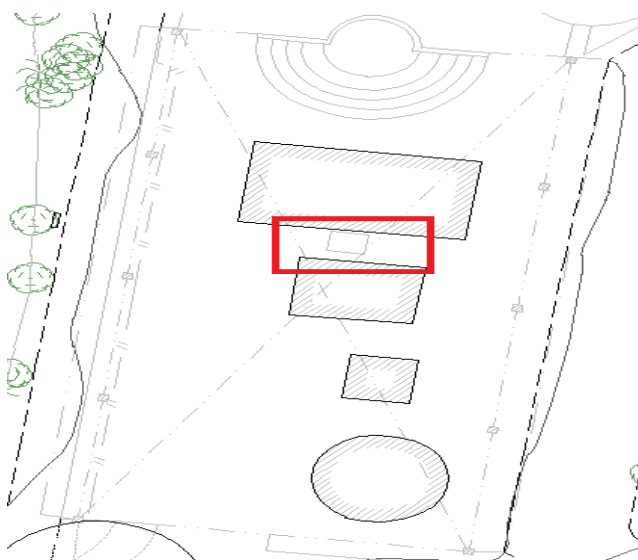
Figura 15 – Localização da caixa de gordura.

A vistoria feita na caixa de gordura do restaurante do trenzinho constatou que a mesma está de acordo com o dimensionamento mínimo. A limpeza é realizada periodicamente e a tubulação de saída **não** está de acordo com a norma técnica.

Situação: Caixa atende a demanda.

O diâmetro nominal da tubulação de saída: 75mm < 100 mm (mínimo exigido pela NBR 8160)

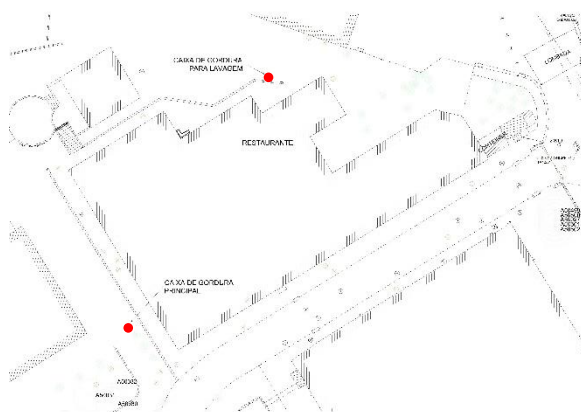
Figura 19 - localização das caixas.

Em visita e levantamento realizado, constatou-se que as caixas de gordura existentes em Biomanguinhos não tem ligação com a rede de esgoto captada pela ETE do Campus Manguinhos. A ligação da caixa principal é feita pela ETE de Biomanguinhos e a caixa de lavagem é escoada pela rede mista.

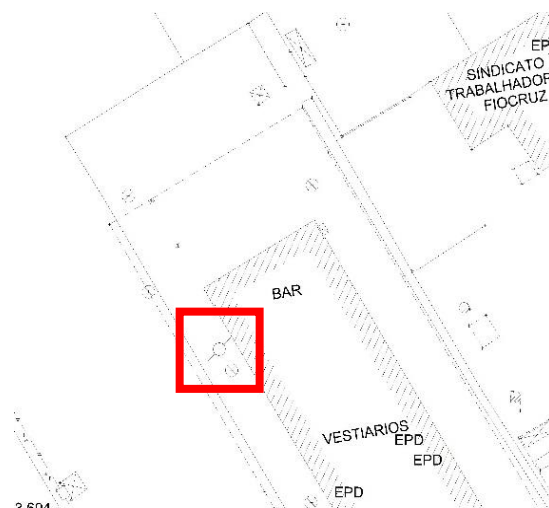
Figura 25 - localização da caixa de gordura.

A caixa de gordura é limpa pelos próprios responsáveis pelo restaurante, mesmo assim não está dimensionada corretamente para a quantidade de refeições estimadas.

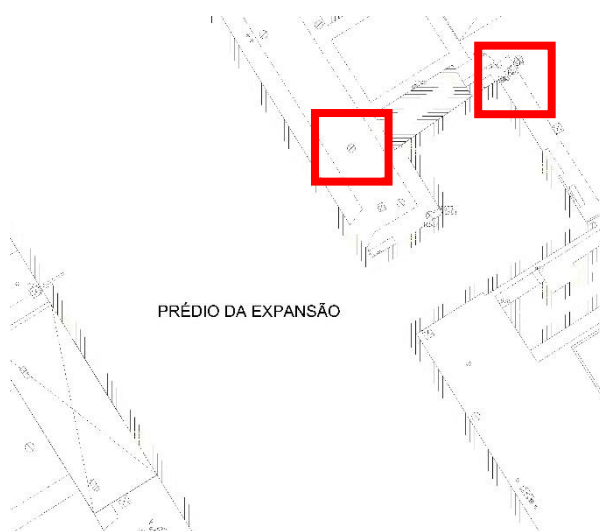
Figura 29 - localização das caixas de gordura.

Existem duas caixas. Uma do restaurante e uma da copa, a caixa do restaurante e da copa não apresenta a separação dos sépticos para limpeza, o que as torna obsoletas e contribui para a passagem de gordura para a rede de esgoto existente. A limpeza não é realizada periodicamente, o que agrava o problema.
