RELATÓRIO DE ANÁLISE

Relatório Nº 016/2016

Objeto: Visita técnica para reforma dos prédios da ENSP.

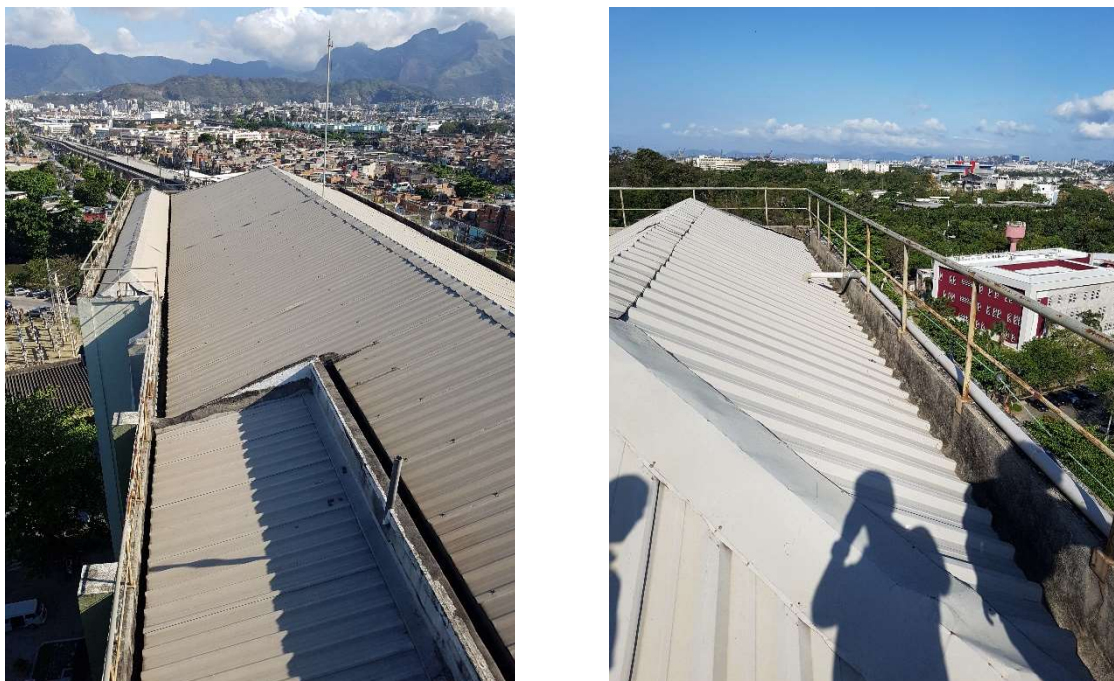
- Os guarda corpos e as escadas de marinheiro, como qualquer estrutura metálica, devem ter proteção contra a corrosão. Na situação em estudo, ambos não estão protegidos de forma correta;

- As emendas em materiais metálicos devem ser feitas com o mesmo tipo de metal com o cordão de solda executado em toda região de contato, contudo as placas emendadas em análise não tiveram esse procedimento realizado, portanto criaram-se regiões propícias à corrosão;
